UNIVERSIDADE FEDERAL DE JUIZ DE FORA  
FACULDADE DE ENGENHARIA  
MESTRADO EM AMBIENTE CONSTRUÍDO

**DIRETRIZES PARA DIAGNÓSTICO E MAPEAMENTO DA ESTANQUEIDADE  
DAS FACHADAS DAS EDIFICAÇÕES PARA GARANTIA DA VIDA ÚTIL DE  
PROJETO**

Dissertação apresentada ao Programa de Pós-Graduação em Ambiente Construído da Universidade Federal de Juiz de Fora, como requisito parcial à obtenção do título de Mestre em Ambiente Construído.

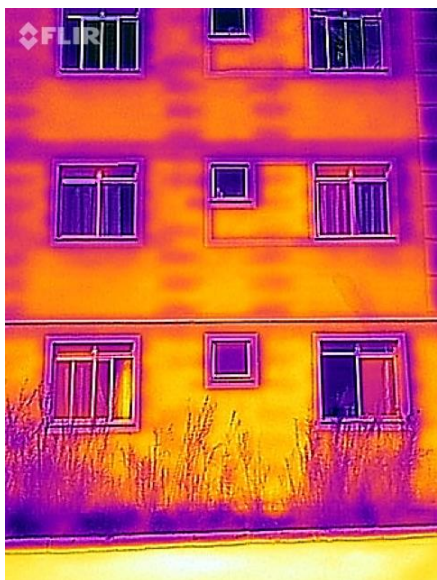
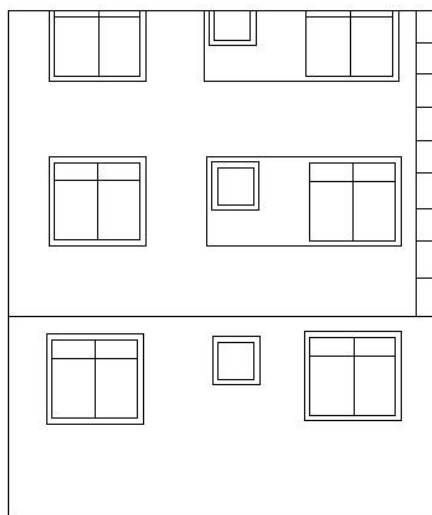
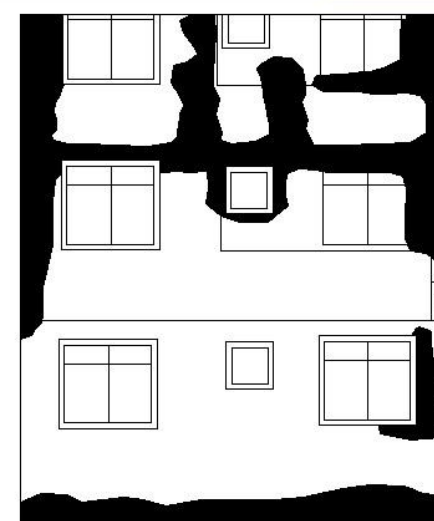
Bloco A,  
fachada  
lateral  
esquerda

**Fator de  
Dano (%)**  
**24,96**

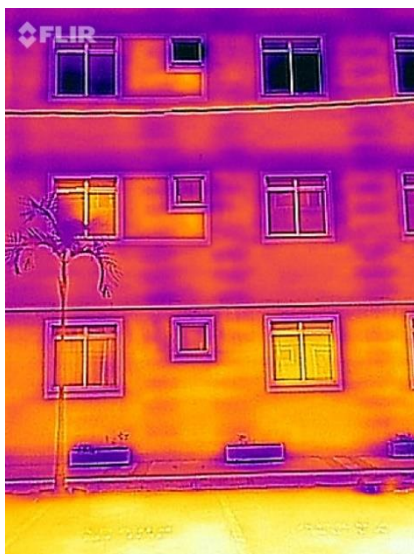
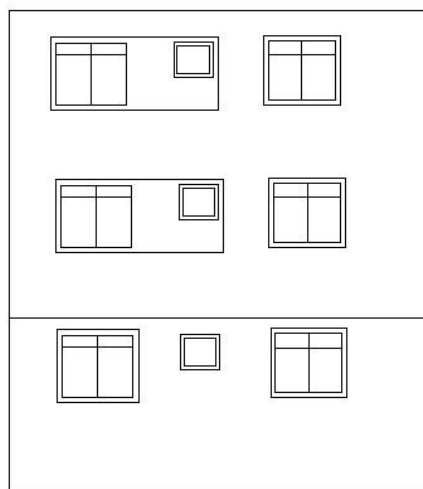
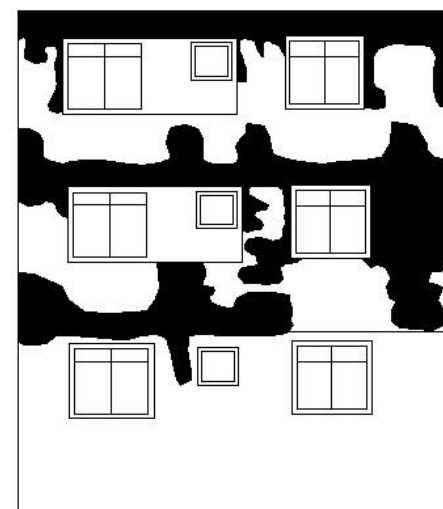
Bloco C,  
fachada  
lateral direita

**Fator de  
Dano (%)**  
**26,66**

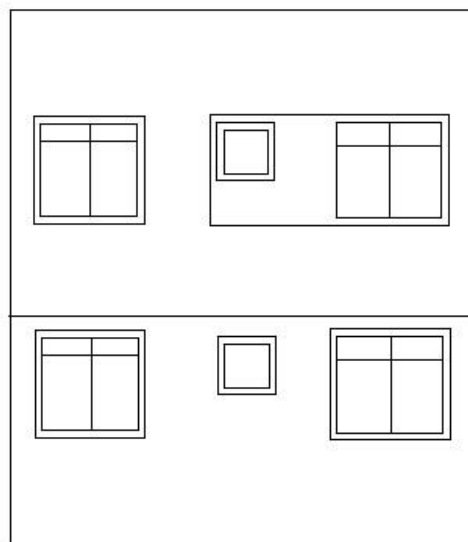
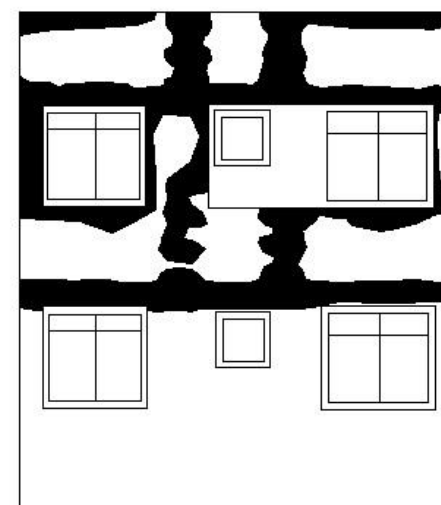
Bloco C,  
fachada  
lateral  
esquerda

**Fator de  
Dano (%)**  
**21,25**

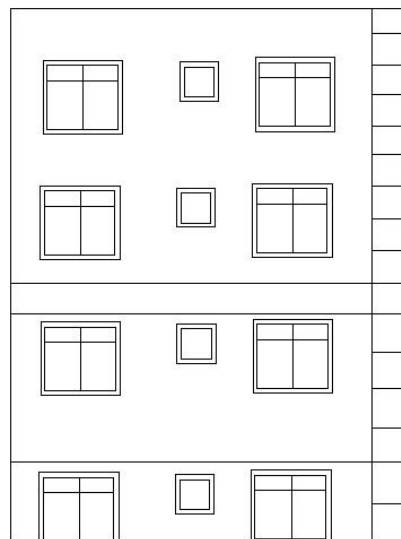
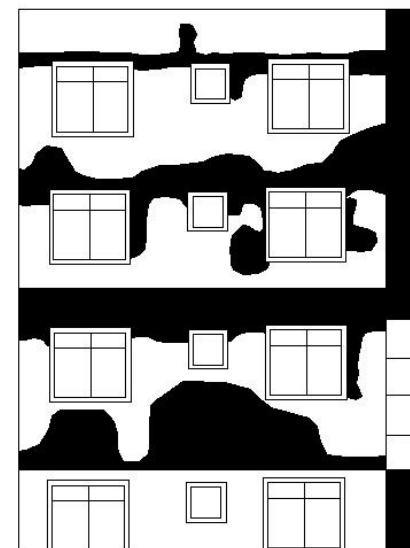
Bloco P,  
fachada  
lateral  
esquerda

**Fator de  
Dano (%)**  
**32,08**

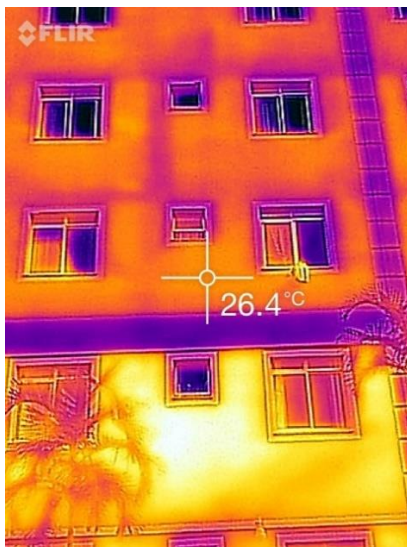
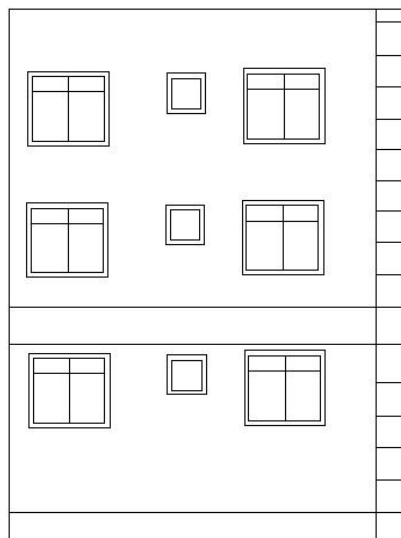
Bloco J,  
fachada  
lateral direita

**Fator de  
Dano (%)**  
**31,59**

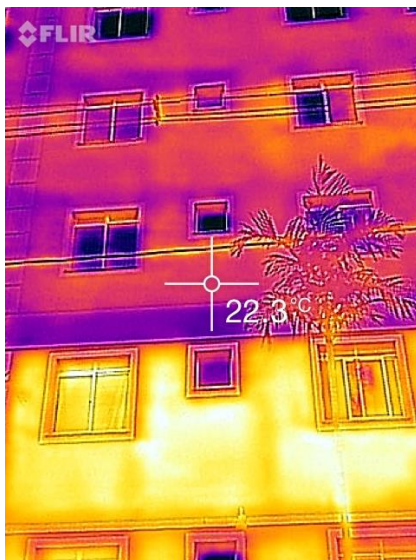
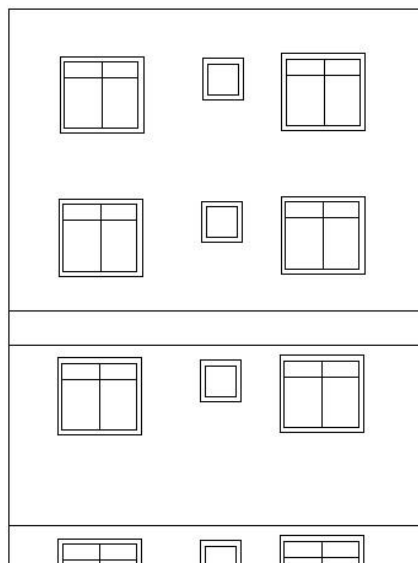
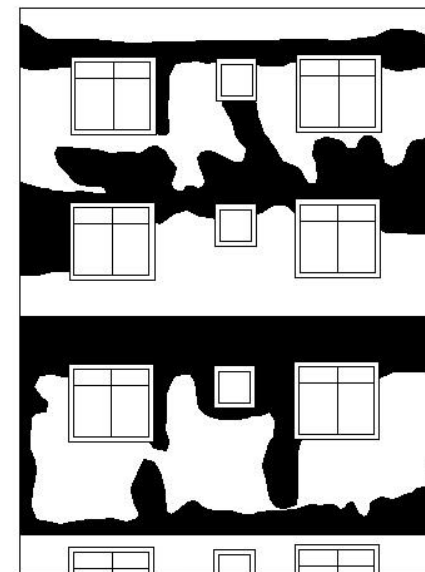
Bloco J,  
fachada  
lateral  
esquerda

**Fator de  
Dano (%)**  
**33,34**

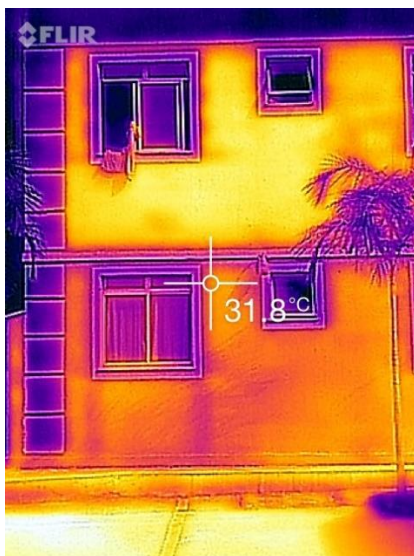
Bloco C,  
fachada  
lateral direita

**Fator de  
Dano (%)**  
47,32

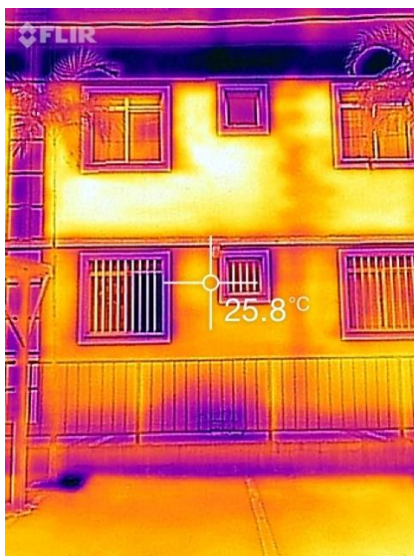
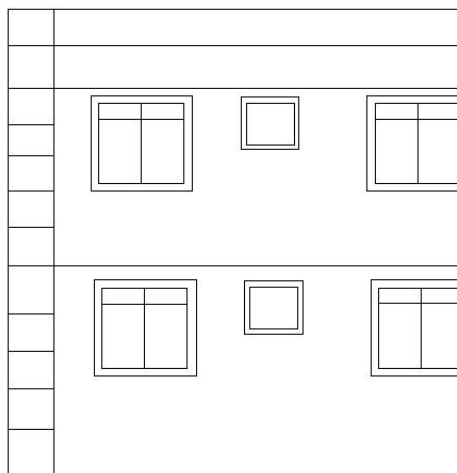
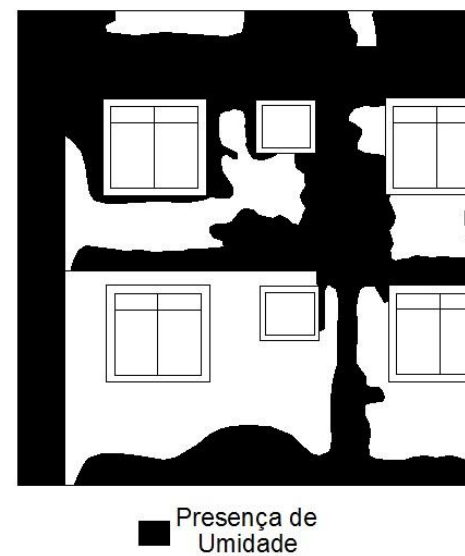
Blaco C,  
fachada  
lateral  
esquerda

**Fator de  
Dano (%)**  
**47,79**

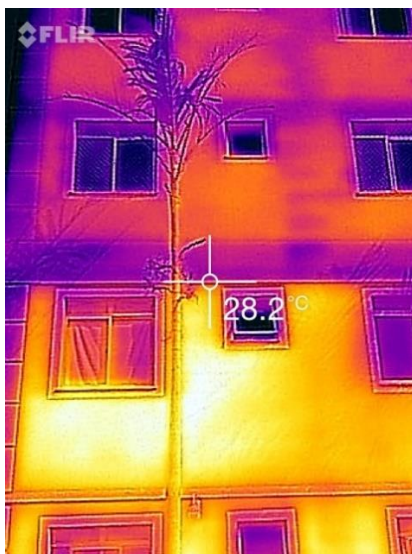
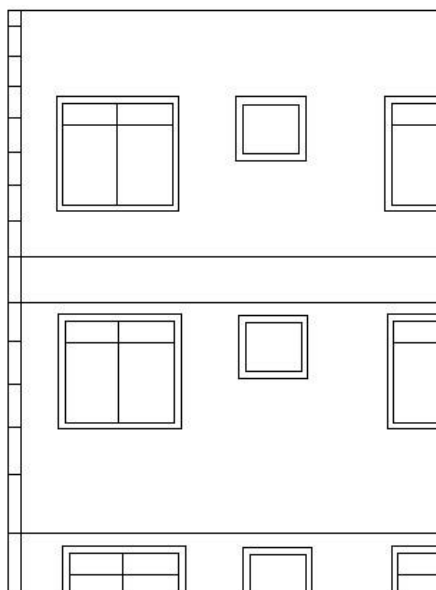
Bloco G,  
fachada  
lateral direita

**Fator de  
Dano (%)**  
**42,76**

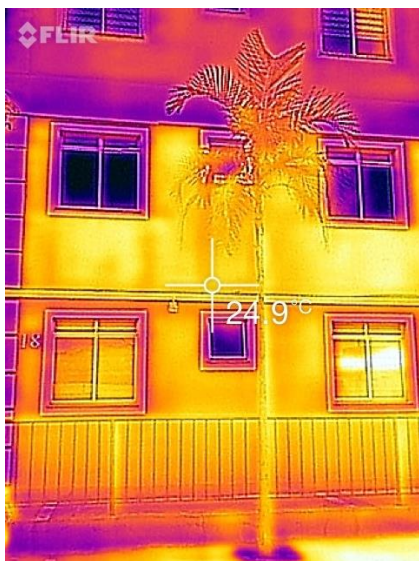
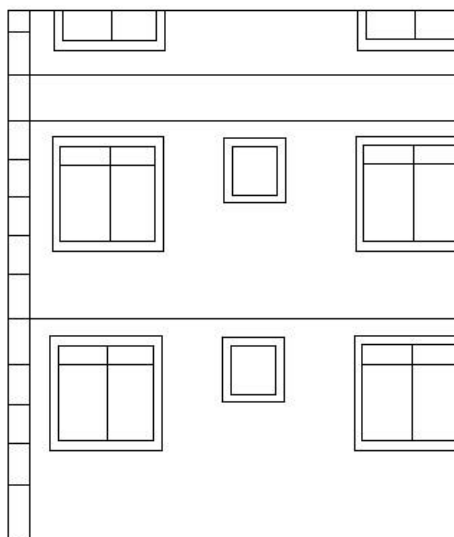
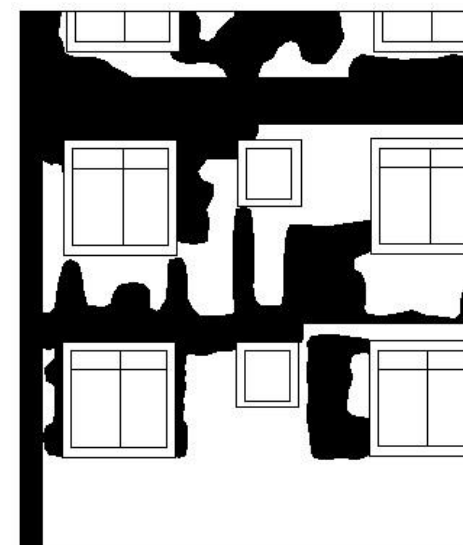
Bloco G,  
fachada  
lateral  
esquerda

**Fator de  
Dano (%)**  
**34,04**

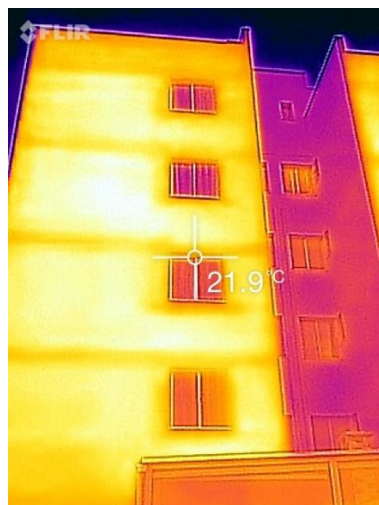
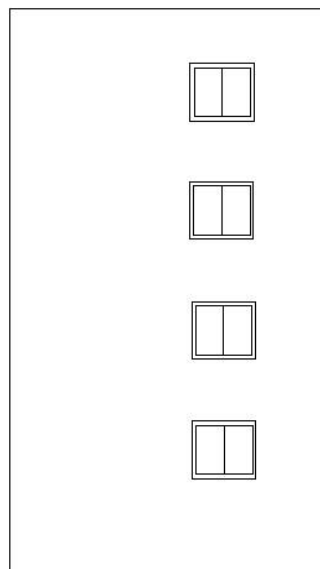
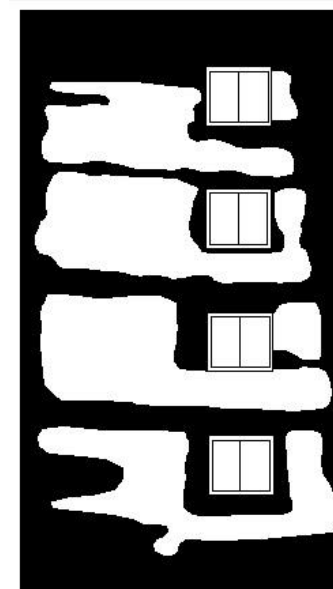
Bloco B,  
fachada  
lateral  
esquerda

**Fator de  
Dano (%)**  
52,34

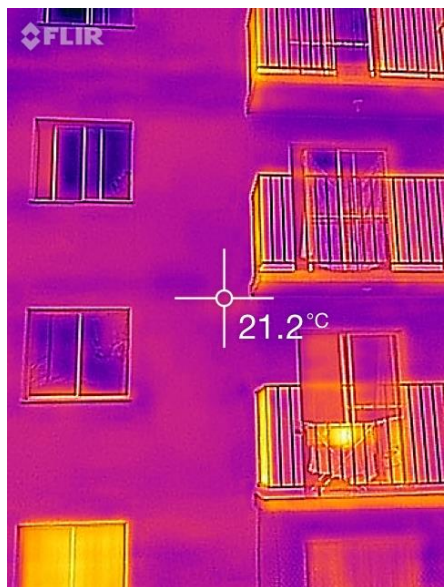
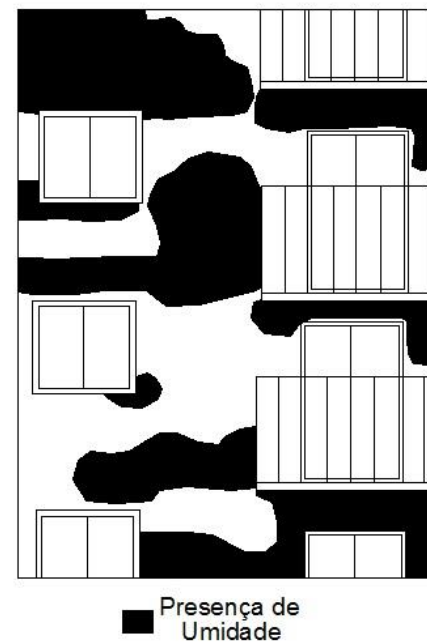
Bloco E,  
fachada  
posterior

**Fator de  
Dano (%)**  
**34,28**

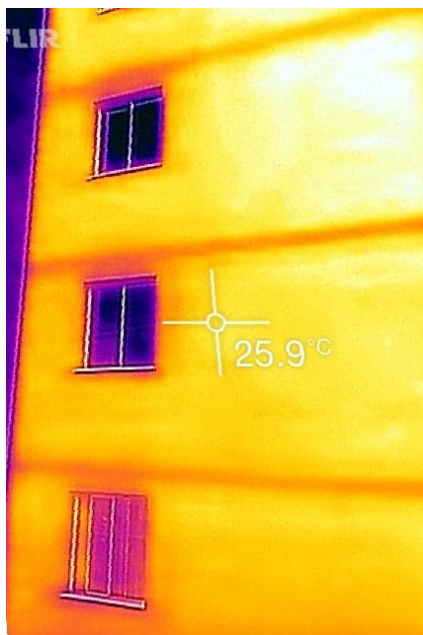
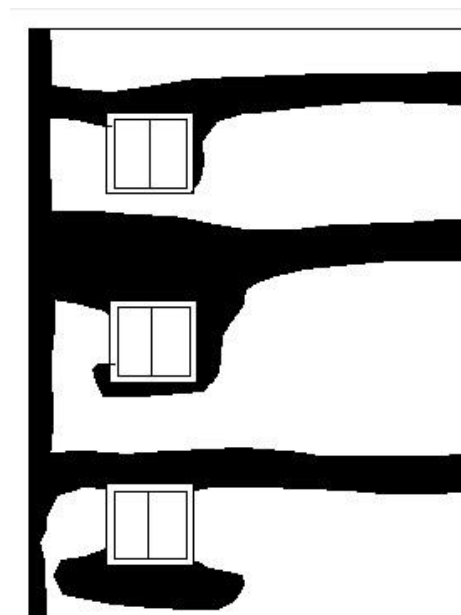
Bloco E,  
fachada  
lateral direita

**Fator de  
Dano (%)**  
**37,70**
