UNIVERSIDADE FEDERAL DE JUIZ DE FORA  
DEPARTAMENTO DE ENGENHARIA DE PRODUÇÃO E MECÂNICA  
CURSO DE GRADUAÇÃO EM ENGENHARIA MECÂNICA

**Análise de Falhas de Selos Mecânicos de Bombas D'água**

Trabalho de Conclusão de Curso apresentado à Faculdade de Engenharia da Universidade Federal de Juiz de Fora, como requisito parcial para a obtenção do título de Bacharel em Engenharia Mecânica.

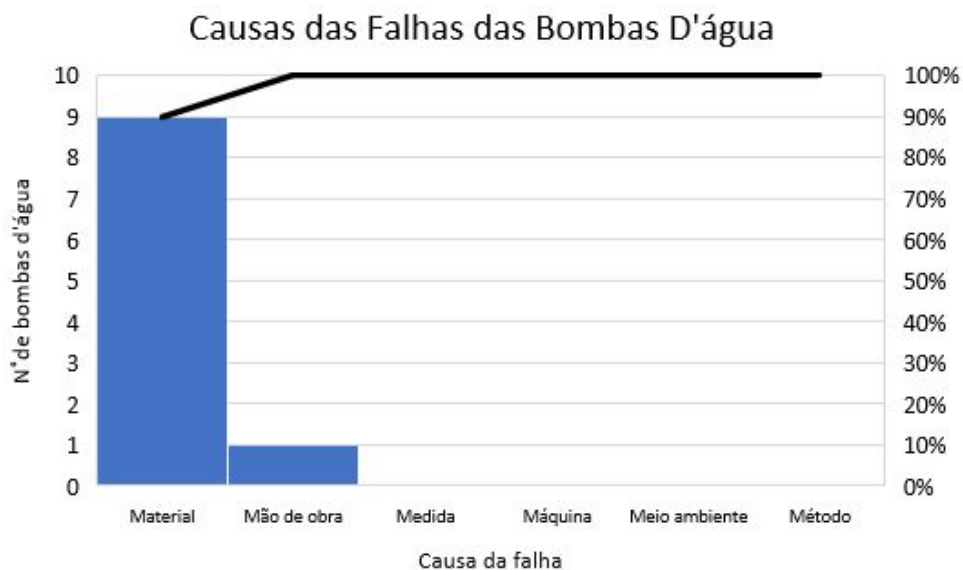
Figura 8 – Método dos 6M para apontar as causas das falhas das bombas d'água

Os selos mecânicos são os componentes mais críticos das bombas d'água, pois são os principais responsáveis pelas falhas destes equipamentos, aponta o especialista. A Figura 8 relaciona as principais causas, segundo registros de manutenção da empresa que forneceu os dados, das falhas nos selos mecânicos. 90% das causas são atribuídas ao material do próprio selo mecânico, que não suporta as condições em que fica exposto no interior das bombas.

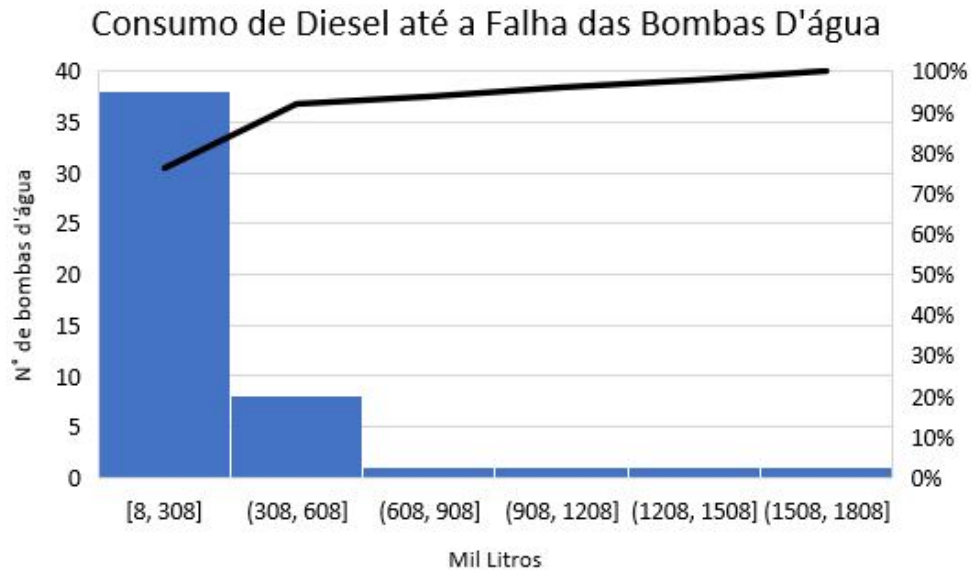
Figura 9 – Consumo de diesel até a falha

Analisando o gráfico da Figura 9, 95% das bombas d'água que falharam consumiram até 308 mil litros de combustível. As bombas foram retiradas das locomotivas antes de performarem o ciclo esperado de vida de 2.5 milhões de litros de diesel. Todas elas foram retiradas em caráter corretivo e não preventivo.

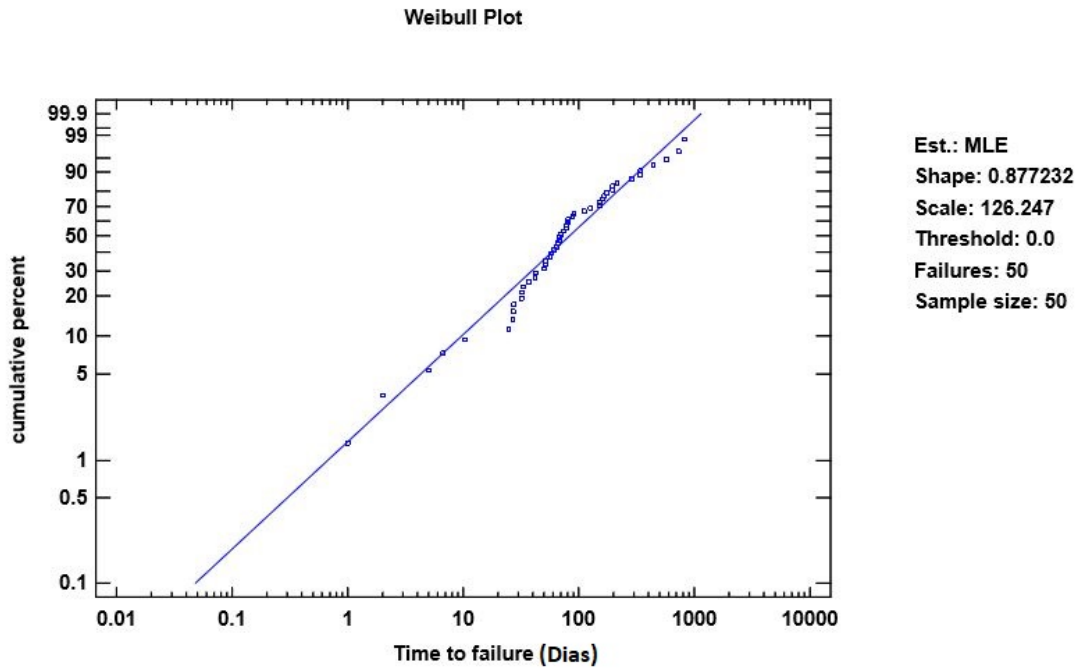
Figura 10 – Distribuição de Weibull

Os pontos do gráfico da Figura 10 são os percentis estimados com base em um método não paramétrico. A reta é a função de densidade de probabilidade acumulada (equação 2.9) linearizada. Como os percentis se ajustaram aproximadamente ao longo da reta, a distribuição de Weibull é considerada adequada para os dados de falha das bombas analisados. Observa-se que o gráfico de probabilidade descreve adequadamente os dados de tempo entre falhas. Os tempos de falha são logaritmicamente dimensionado em um eixo horizontal X.

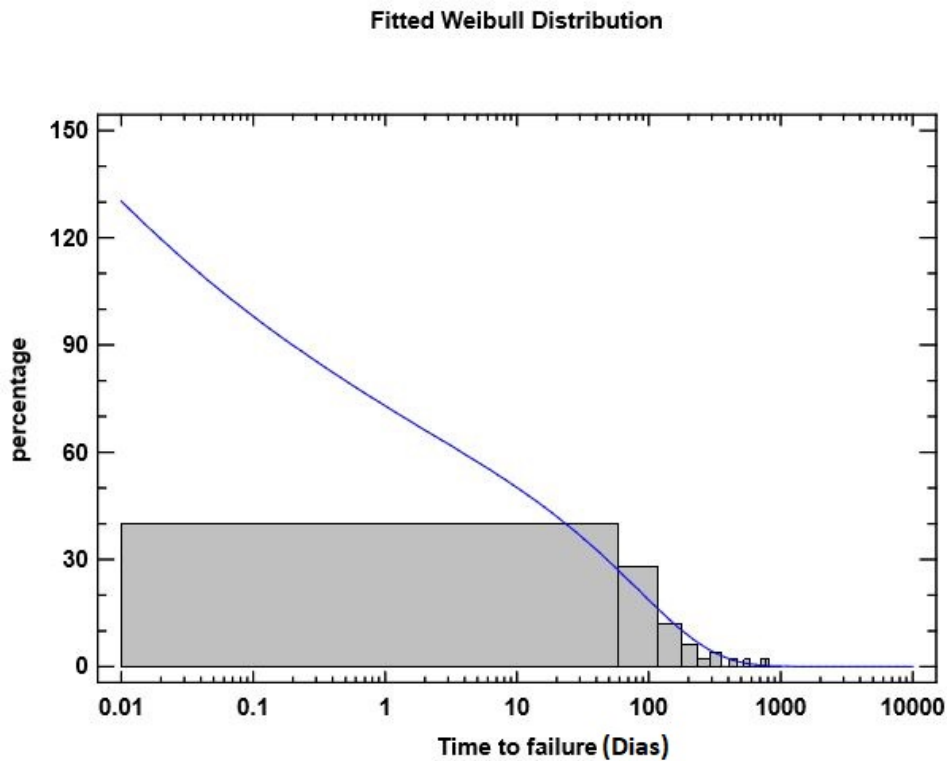
Figura 11 – Frequência das distribuições e Função Densidade de Probabilidade

Ainda, para valores de  $\beta < 1$ , a função densidade de probabilidade apresenta frequências elevadas de falha na parte inicial da vida, corroborando com a curva da banheira na Figura 2. Este tipo de falha é denominada de falhas prematuras e pode estar associado a defeitos originados no projeto do equipamento, na instalação ou na operação. De fato, conforme a Figura 11, a maior probabilidade de uma bomba falhar ocorre entre 0 e 60 dias, com 40% de chance.

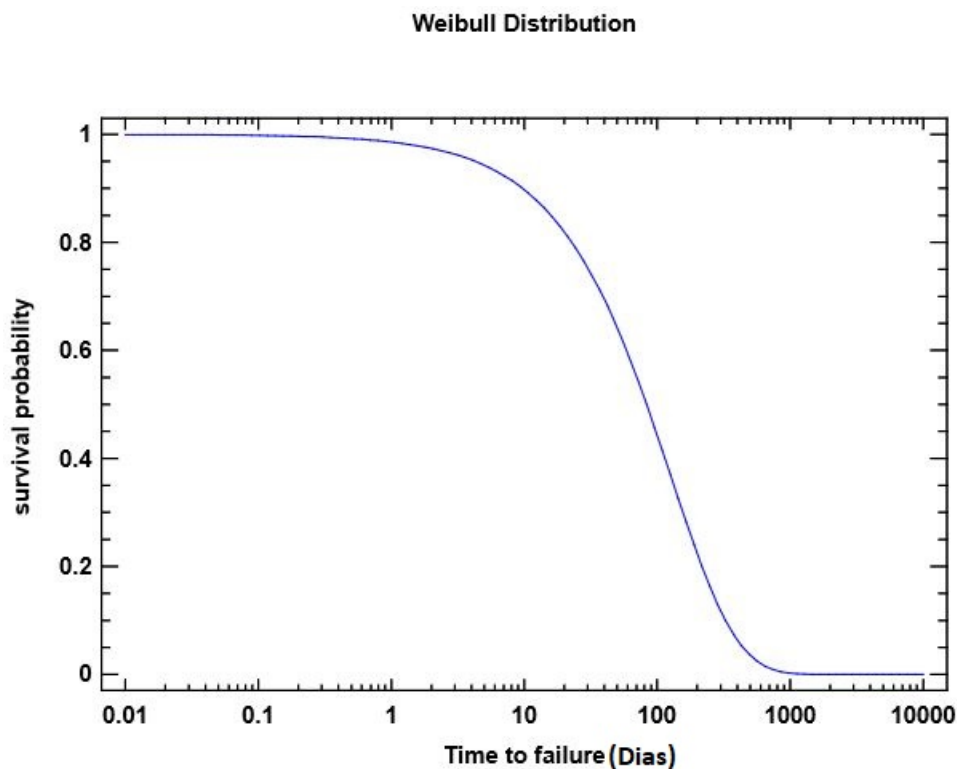
Figura 12 – Função de Sobrevivência

A função diminui de 1.0 para 0.0 em grandes valores de  $X$ .

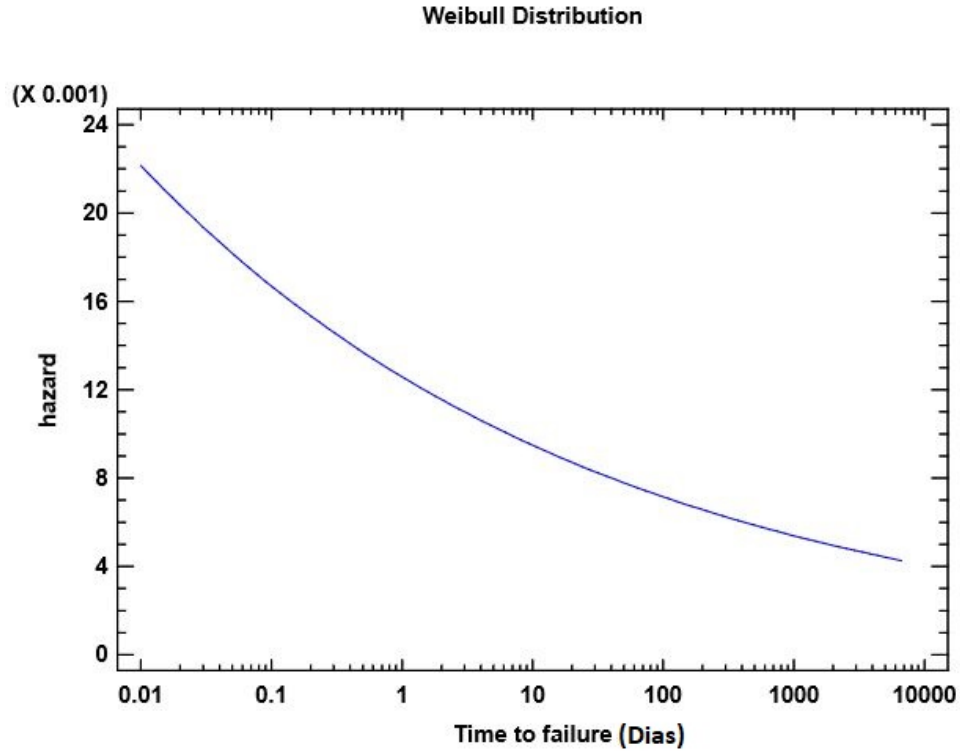
Figura 13 – Função de Risco

As unidades da função de risco são a fração de itens que falharam por unidade de tempo. Como o parâmetro de forma estimado  $\beta < 1$ , a função de perigo foi monotonicamente decrescente. Esse padrão pode ser interpretado como um risco elevado de falhas no início de vida dos componentes, sendo estes menos propensos a falhar com a idade.
