**UNIVERSIDADE FEDERAL DE JUIZ DE FORA  
FACULDADE DE ENGENHARIA  
MESTRADO EM AMBIENTE CONSTRUÍDO**

**METODOLOGIA DE DIAGNÓSTICO PARA RESTAURAÇÃO DE EDIFÍCIOS  
DOS SÉCULOS XVIII E XIX NAS PRIMEIRAS ZONAS DE MINERAÇÃO EM  
MINAS GERAIS**

Dissertação de Mestrado submetida à banca examinadora constituída de acordo com as Normas estabelecidas pelo Colegiado do Curso de Pós-graduação *Stricto Sensu*, Mestrado em Ambiente Construído da Faculdade de Engenharia da Universidade Federal de Juiz de Fora, como requisito parcial para obtenção do título de Mestre em Ambiente Construído.

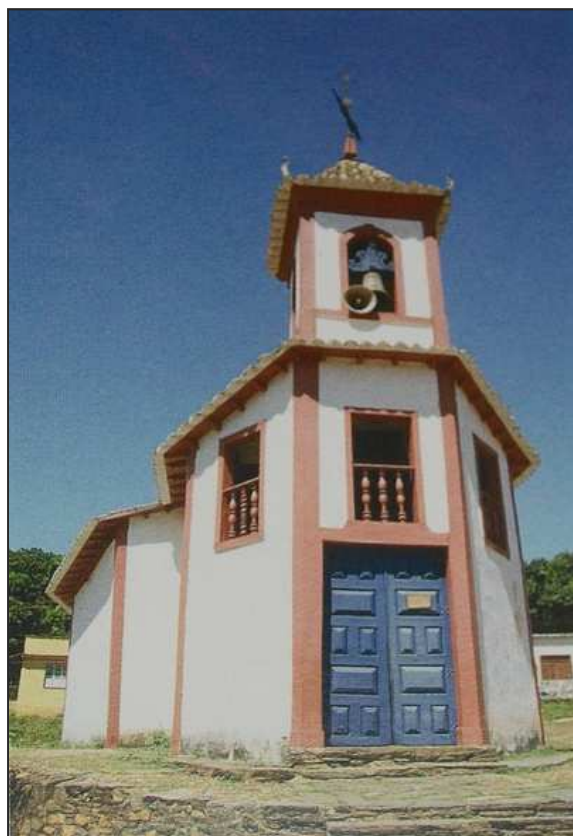
Figura 2.4 – Igreja de Nossa Senhora do Ó – Sabará, construída em taipa de pilão (OLIVEIRA, 2008).

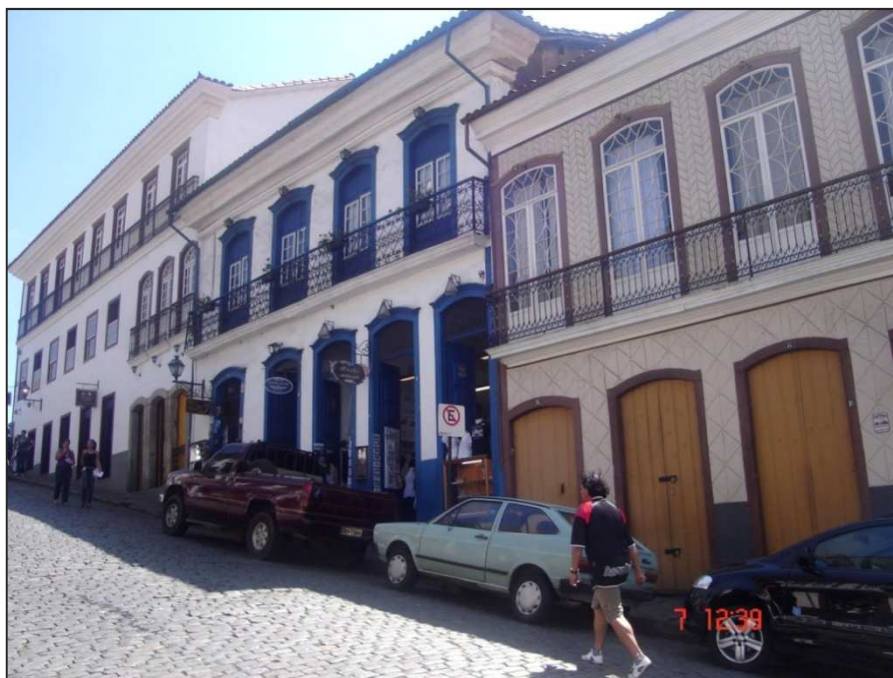
Figura 2.5 – Edificações de uso misto do século XVIII, construídas em terreno acidentado em Ouro Preto. Disponível em: <[http://solarluar.blogspot.com/2010\\_09\\_01\\_archive.html](http://solarluar.blogspot.com/2010_09_01_archive.html)>. Acesso em: 15 nov. 2011.

elevados, em construções com dois, três e até mais pavimentos habitáveis (vide figura 2.5). E, como o solo, também, possuía grande abundância de pedras, aproveitaram o seu uso em muros e alvenarias, sendo estas, usadas, principalmente, para base de estruturas mais complexas de madeira (LEMOS, 1979).

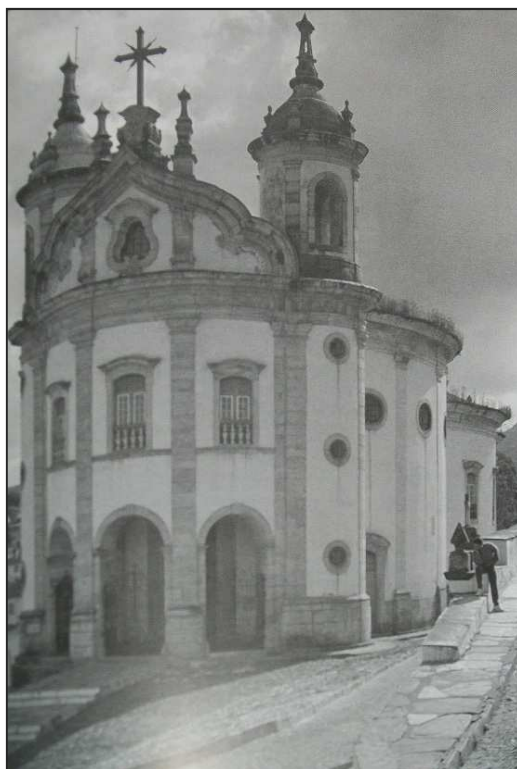
Figura 2.7 – Igreja de Nossa Senhora do Rosário dos Homens Pretos em Ouro Preto, construída em alvenaria de pedras com planta curvilínea (OLIVEIRA, 2008).

retábulos<sup>12</sup>, pinturas cenográficas e douramentos (vide figura 2.6) em construções externamente simples, mas de grandes proporções. As alvenarias de pedra dura, de “canga”, como chamavam o minério de ferro, foram aperfeiçoadas com o emprego da cal em substituição ao barro, proporcionando o aumento da altura das paredes, estas mais delgadas e com traçado curvilíneo (vide figura 2.7), (LEMOS, 1979).

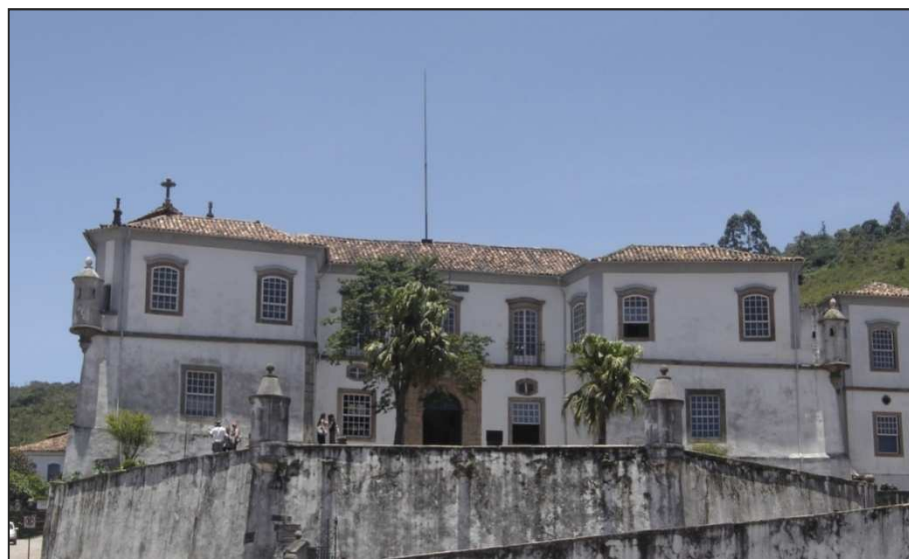
Figura 2.8 – Palácio dos Governadores em Ouro Preto, projetado pelo engenheiro militar José Fernandes Pinto Alpoim em 1740, tendo sido terminado por Manuel Francisco Lisboa um ano depois. Disponível em: <[http://solarluar.blogspot.com/2010\\_09\\_01\\_archive.html](http://solarluar.blogspot.com/2010_09_01_archive.html)>. Acesso em: 15 nov. 2011.

Para as construções de edificações públicas havia separação do que era produzido na colônia, uma vez que os projetos vinham prontos do Reino ou eram realizados por profissionais portugueses locais que seguiam as determinações, os regulamentos legais e a tradição de Portugal (vide figura 2.8). Dessa forma, não houve a mesma intenção plástica dos edifícios religiosos supracitados. Em se tratando das residências, em geral, apresentavam o mesmo esquema em planta e composição das demais construções de outras localidades do Brasil, apresentando vastos telhados de duas águas, alcovas<sup>13</sup> na zona central mais escura, salas ou o comércio de frente e as varandas de fundo anexas às cozinhas (vide figura 2.9), (LE MOS, 1979).

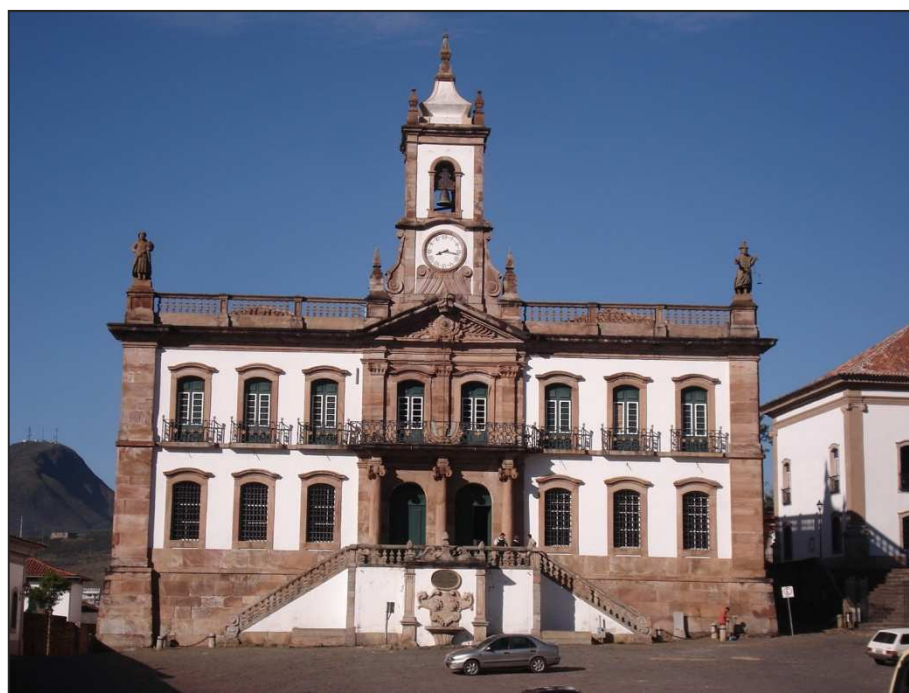
Figura 2.10 – Casa de Câmara e Cadeia de Ouro Preto, hoje Museu da Inconfidência. Apresenta influências neoclássicas em sua composição ao final do século XVIII. Disponível em: <<http://diariodearquiteta.blogspot.com/2011/02/ohh-minas-gerais.html>>. Acesso em: 15 nov. 2011.

Dessa forma, a arquitetura da primeira metade do século XIX, em Minas Gerais, pode ser considerada como simples continuação dos padrões coloniais, no entanto, com uma preocupação ornamental mais definida, através, principalmente, das caixilharias<sup>14</sup> e do uso de ferro forjado (CURTIS, 2003), conforme a figura 2.10.

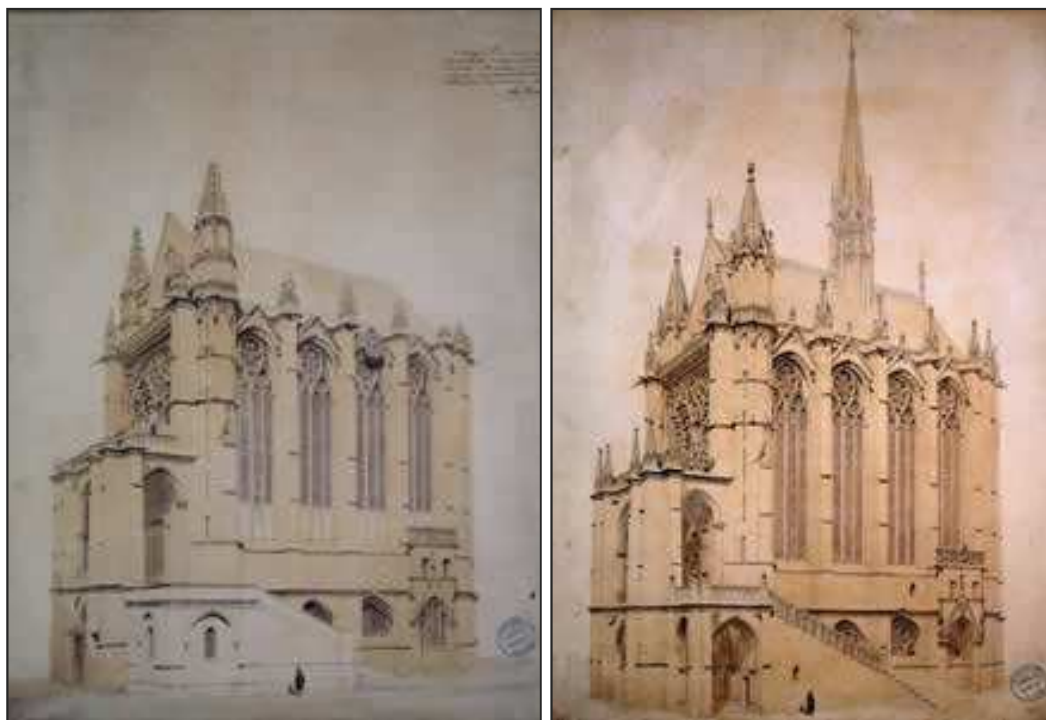
Figura 3.1 – Sainte-Chapelle (Paris/ França) antes de sua restauração e Sainte-Chapelle após sua restauração por Viollet-le-Duc, em 1841 (MORALES, 1996).

O teórico francês, pioneiro da sistematização do projeto de restauração de edificações, Viollet-le-Duc (apud CHOAY, 2001) definiu como sendo a restauração de um edifício, a sua restituição a um estado de integridade completo, que pode nunca ter existido antes. Neste contexto, funda a corrente denominada “unidade de estilo”, caracterizada por uma concepção ideal dos monumentos históricos, fundamentada nos estilos arquitetônicos, produzindo o chamado restauro estilístico, que defende o resgate da aparência original ou idealizada da edificação, eliminando-se as contribuições das demais fases (TEOBALDO, 2004). Dessa forma, legitima-se, através das analogias tipológicas, buscando a pureza de estilos, reconstruções, adições, eliminações e substituições, trazendo elementos de outros edifícios existentes ou criando-os (MORALES, 1996) (vide figura 3.1).

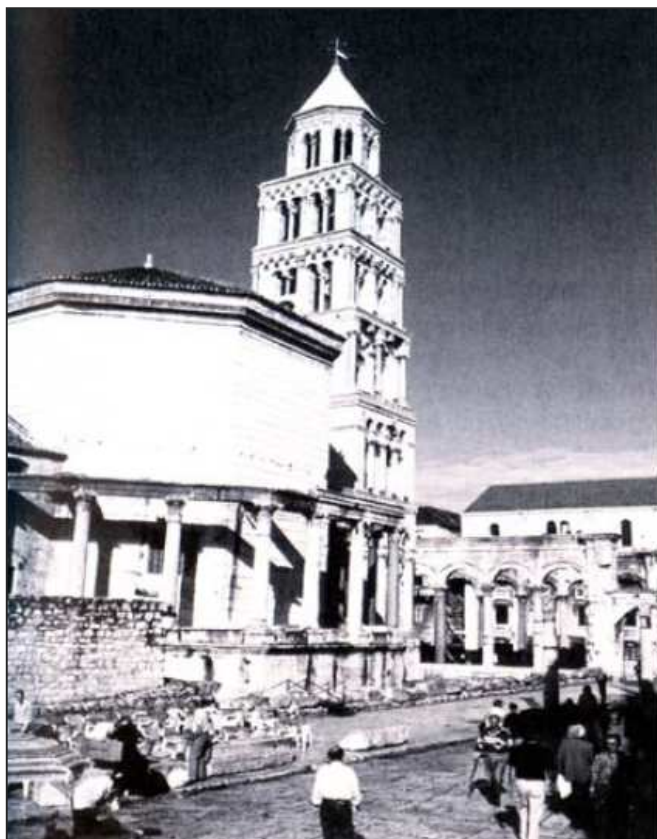
Figura 3.3 – Para a reconstrução da Torre Sineira na cidade de Split - Croácia, Riegl orientou que fosse mantido todo o sítio onde se localizavam as ruínas do palácio de Diocleciano, por defender a manutenção das contribuições de diversas épocas em uma mesma obra (JOKILEHTO, 1999 apud QUERUZ, 2007).

O historiador da arte vienense Alois Riegl (1858-1905), no início do século XX, realizou um grande trabalho no que se refere às questões ligadas à noção de monumento histórico, contribuindo para o aprofundamento desse conceito. Segundo CHOAY (2001), sua análise é estruturada pela oposição de duas categorias: a rememoração, ligada ao passado e a memória e a contemporaneidade, pertencentes ao presente (vide figura 3.3).
