**UNIVERSIDADE FEDERAL DE JUIZ DE FORA**  
**FACULDADE DE ENGENHARIA**

**REUTILIZAÇÃO:** Um estudo sobre a adaptação de edifícios tombados em Juiz de Fora.

Dissertação apresentada ao Programa de Pós-Graduação em Ambiente Construído da Universidade Federal de Juiz de Fora, como requisito para a obtenção do título de Mestre em Ambiente Construído.

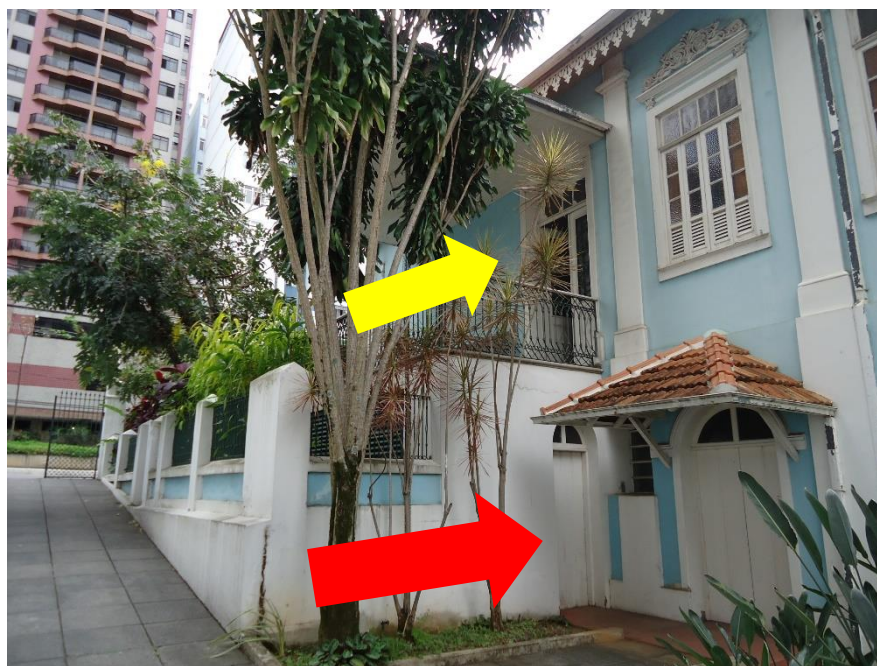
Figura 3: Entrada principal para o andar térreo indicada em amarelo, entrada independente para o andar de baixo indicada em vermelho

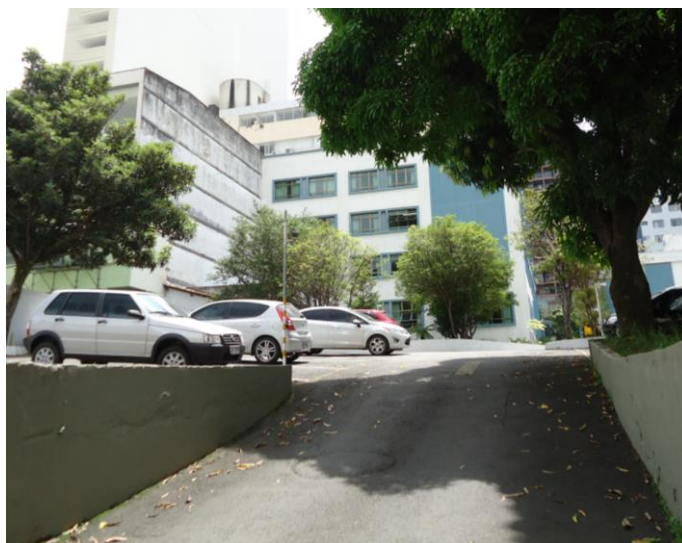
Figura 7: Vista da entrada dos fundos do terreno, mostrando a falta de visibilidade do Chalé em sua fachada posterior

Atualmente, pode-se acessar o Chalé tanto pela Avenida Rio Branco, como pela Rua Severino Meireles, aos fundos, que é por onde se dá também o acesso de veículos. Como a rua fica num nível abaixo da Avenida e o terreno encontra-se todo em declive, toda a área posterior do terreno não interfere na visibilidade do bem, em sua fachada frontal, apesar de interferir na visibilidade da fachada posterior (figura 7) Ao lado do Chalé há um terreno vazio, que faz esquina com a Rua José Cesário, e do outro lado há um edifício comercial de 13 andares.

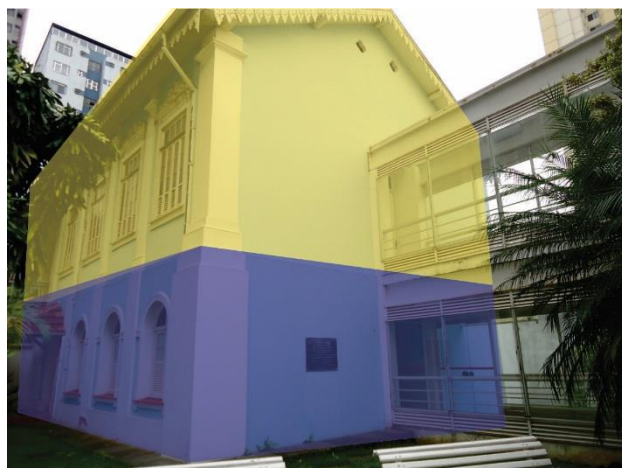
O Chalé possui uma planta retangular, dividida em dois volumes principais (conforme esquema abaixo), acompanhando o terreno em declive: no pavimento superior, por onde se dá o acesso principal ao edifício, por um alpendre, e encontravam-se distribuídos os quartos, sala, cozinha e banheiro, e o pavimento inferior, no nível de um porão, por onde se distribuía mais 6 quartos. A estrutura do edifício é vedada por paredes de tijolo maciço em toda a sua extensão, e a cobertura é feita pelo telhado dividido em duas águas e coberto por telhas cerâmicas do tipo francesas.

Figura 8: Esquema mostrando os dois volumes do Chalé. Em amarelo, o volume superior por onde se dá o acesso principal e em azul, o volume inferior.

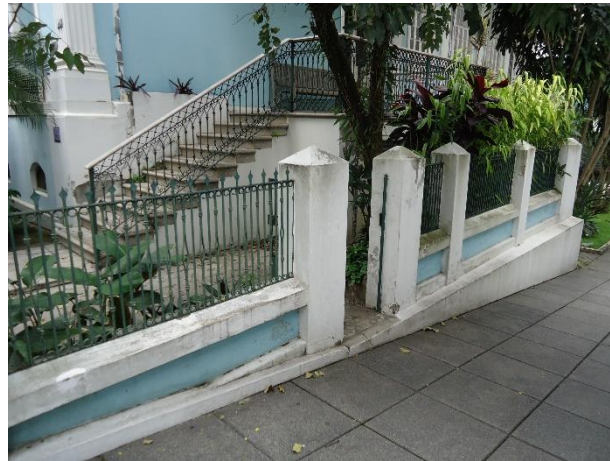
Figura 10: Acesso principal pela Avenida Rio Branco, e a escada que dá acesso ao alpendre

O acesso principal ao Chalé se dá pela Avenida Barão do Rio Branco, por onde se adentra no edifício por meio de um alpendre lateral (figura 10), acessado por uma escada e protegido com gradis de ferro. Há também a entrada pelos fundos do terreno, pela Rua Severino Meirelles (figura 11), que é por onde se dá o acesso de veículos atualmente.

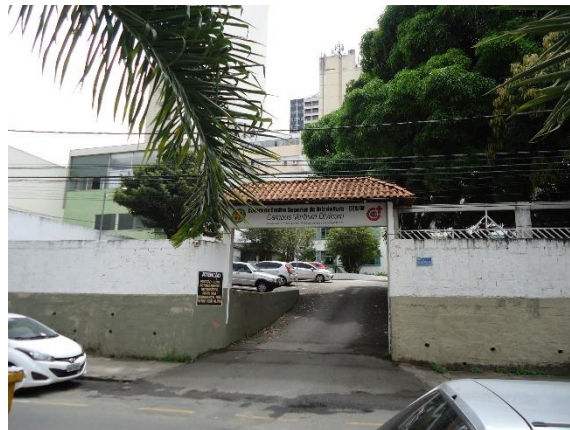
Figura 11: Acesso pelos fundos do terreno, na Rua Severino Meirelles, por onde se dá a entrada de veículos.

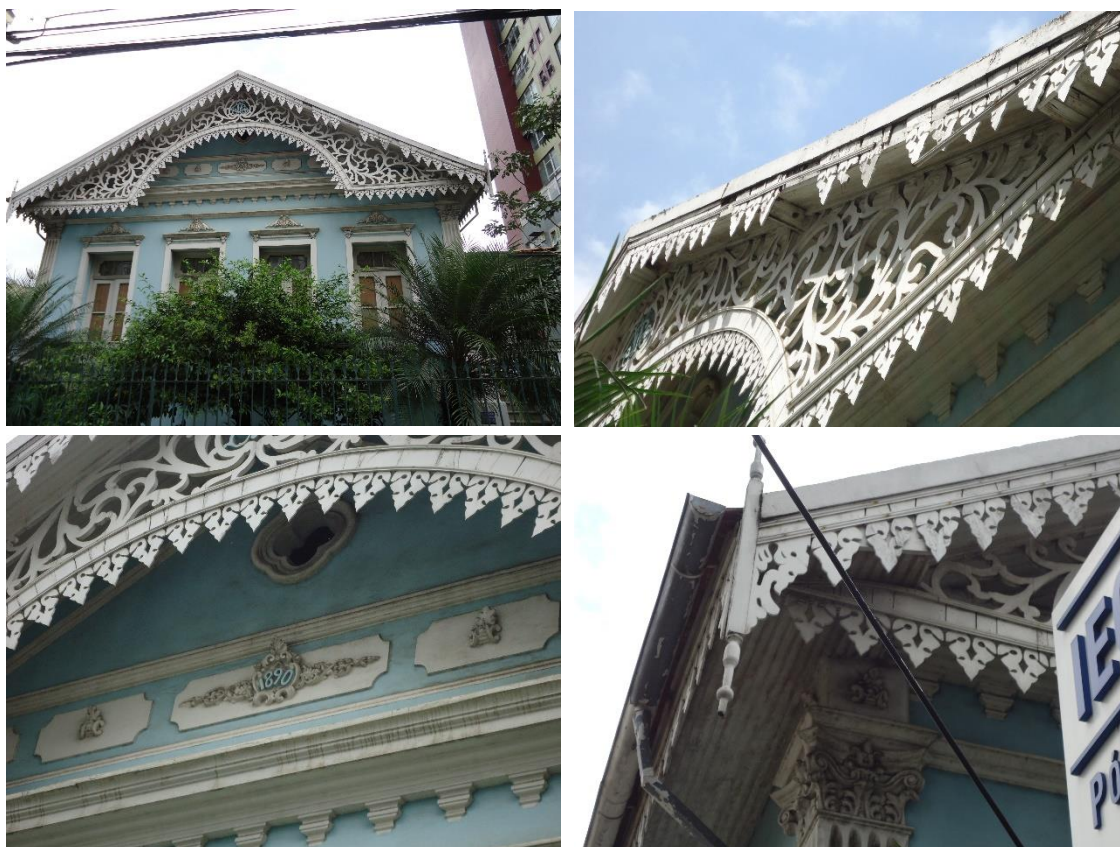
As fachadas do Chalé são relativamente simples, não apresentando maiores ornamentações. Apenas a fachada principal merece um maior destaque, por apresentar um “esquema compositivo típico dos chalés de influência européia, notabilizando-se pela riqueza de detalhes, onde se sobressai o belíssimo lambrequim rendilhado de madeira” (FUNALFA, 2004, p.12)

Figura 12: Detalhes da fachada frontal - Lambrequins, rendilhado de madeira, inscrição com a data de construção do prédio, beiral e colunas

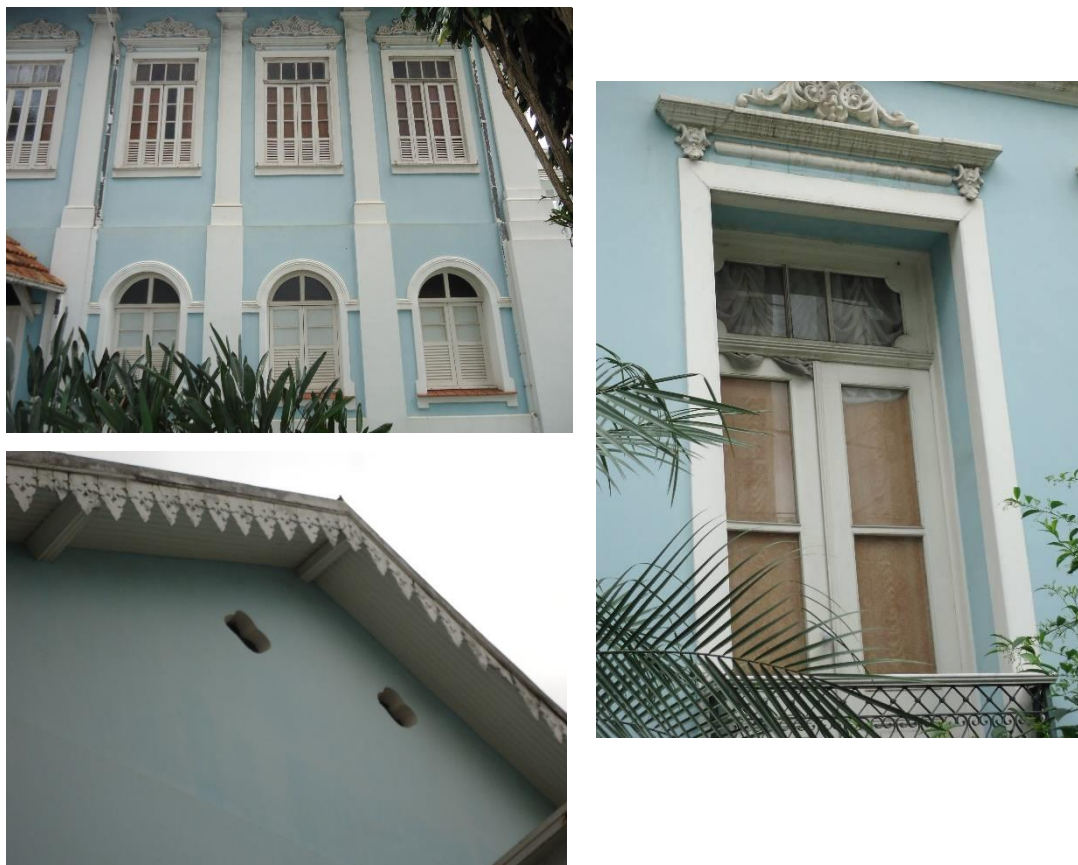
As fachadas frontal e laterais do pavimento superior contam com vãos em formato retangular, as fachadas laterais do pavimento inferior contam com vãos em arco pleno, e a fachada posterior, atualmente, conta apenas com a abertura para a passarela de vidro, tanto no primeiro quanto no segundo pavimento, após a intervenção realizada que demoliu a área de serviço. Há dois óculos na parte superior da fachada posterior, e não foi possível precisar se datam da construção original, ou se foram abertos posteriormente.

Figura 13: Detalhes dos vãos nas fachadas

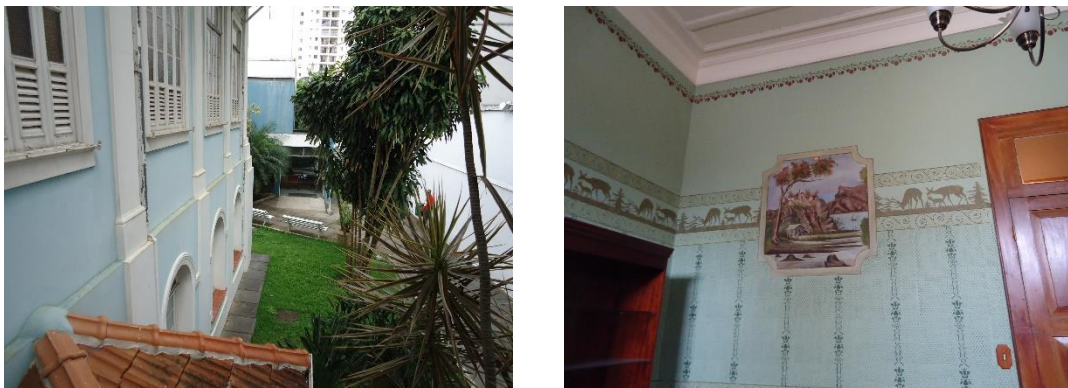
Figura 14: Pintura de parede externa, e detalhe de pintura artística na parede interna de uma das salas do pavimento superior

Externamente, as paredes são revestidas com reboco liso pintado com tinta na cor azul, e apresentam detalhes na cor branca, não tendo sido possível afirmar se já houve alguma variação do tratamento cromático dessas fachadas. Internamente, alguns cômodos apresentam

revestimento de papéis de parede, enquanto outros apresentam pinturas ornamentais, de autoria desconhecida.

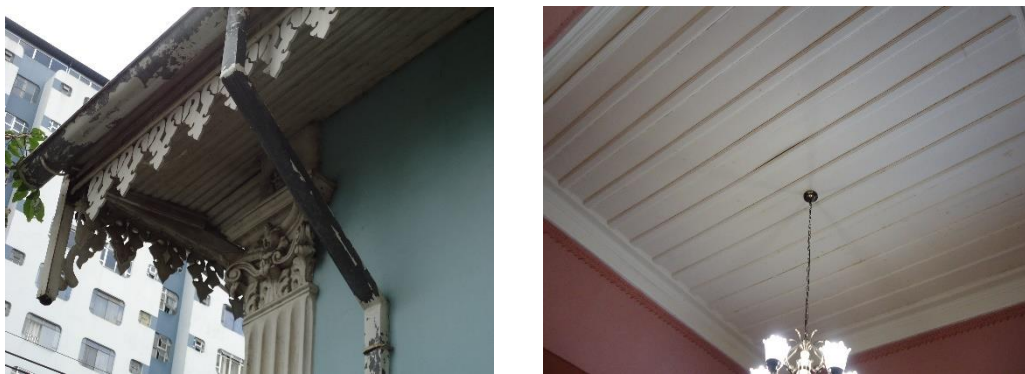
O Chalé é todo coberto por um telhado dividido em duas águas e coberto por telhas cerâmicas do tipo francesas, com estrutura em madeira. Nota-se também a presença de um guarda-pó em madeira pintada na cor branca. Internamente, o forro dos cômodos é em madeira pintada na cor branca.

Figura 15: Detalhe do guarda-pó (à esquerda) e vista do forro de madeira de um dos cômodos do pavimento superior (à direita)

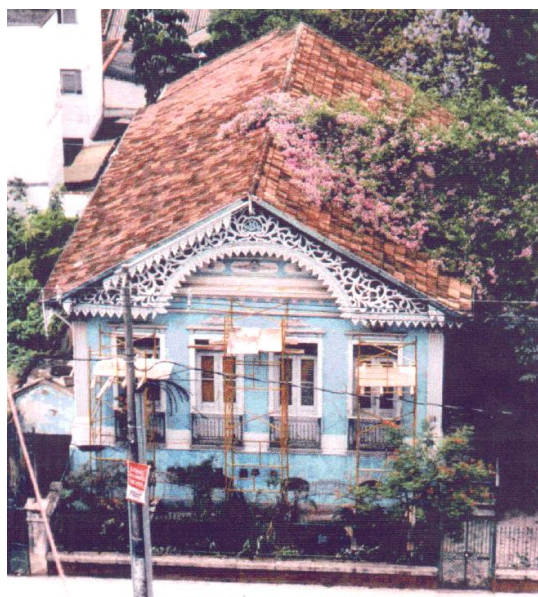
Figura 16: Vista da cobertura de telhas francesas em duas águas

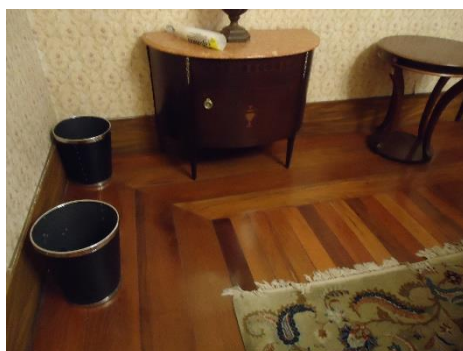
Figura 17: Piso de tábua corrida dos cômodos internos, piso de ladrilhos hidráulicos do alpendre, e piso de ladrilhos hidráulicos (já deteriorados) no jardim frontal de acesso ao alpendre

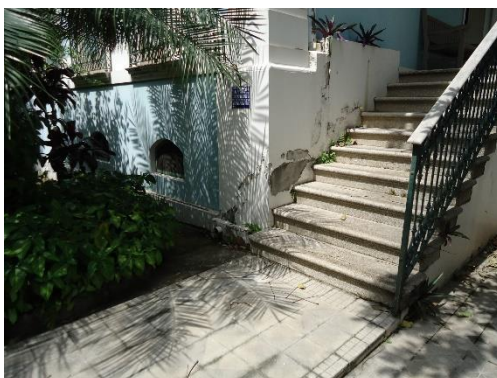
Figura 18: Escada de acesso ao alpendre por onde se dá o acesso principal ao Chalé

Há uma escada de 10 degraus que dá acesso ao alpendre, cujo piso é de cimento, e os guarda-corpos tem desenhos em ferro.

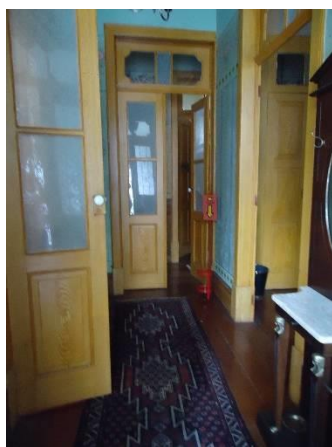
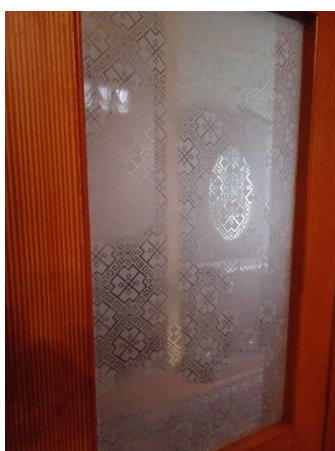
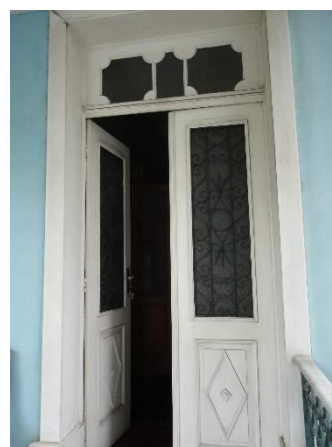
Figura 19: Detalhe das portas internas, com destaque para o desenho em um dos vidros, e vista da porta de acesso principal, todas do pavimento superior

No pavimento superior, as fachadas laterais e a frontal contam com janelas retangulares de peitoril com esquadrias de madeira, divididas em caixilhos retangulares de vidro, e sistema de abertura pivotante. No pavimento inferior, nas fachadas laterais, há janelas retangulares de peitoril com vãos em arco pleno, esquadrias de madeira, divididas em caixilhos retangulares de vidro, e sistema de abertura pivotante. A porta principal de entrada é de madeira, contando com duas folhas de abrir, com desenhos na madeira, e uma janela com vidro decorado. As portas internas são todas em madeira, com duas folhas de abrir, sendo que algumas portas contam com detalhes de vidro decorado.

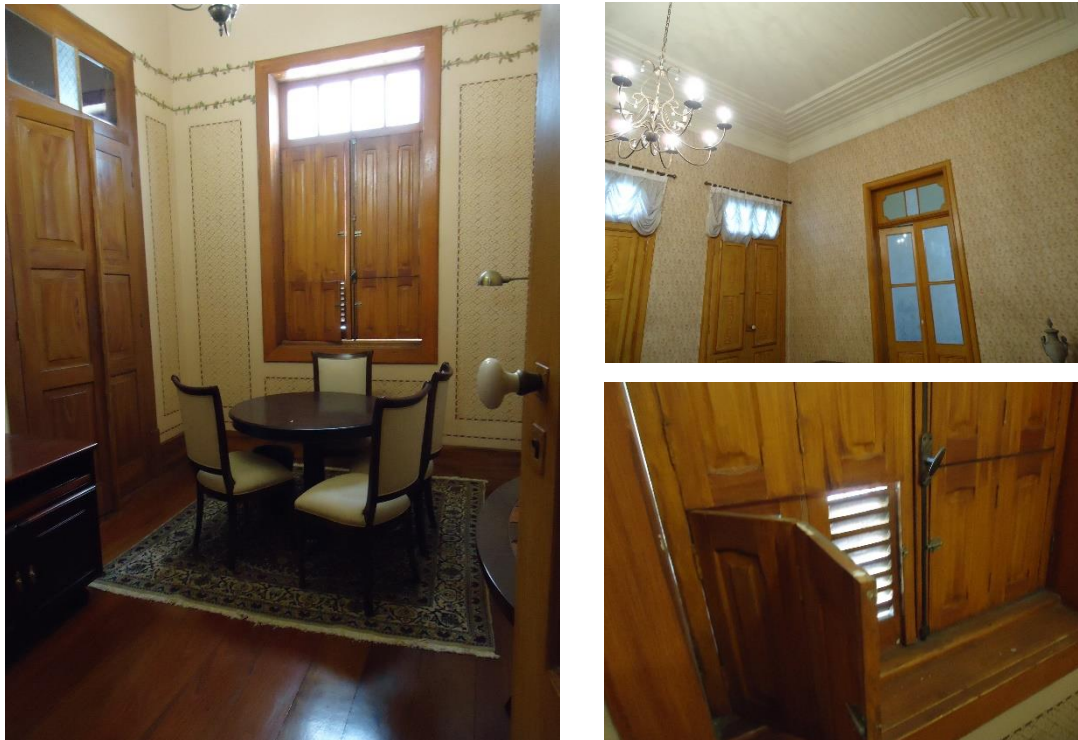
Figura 20: Vista das esquadrias em madeira do pavimento superior

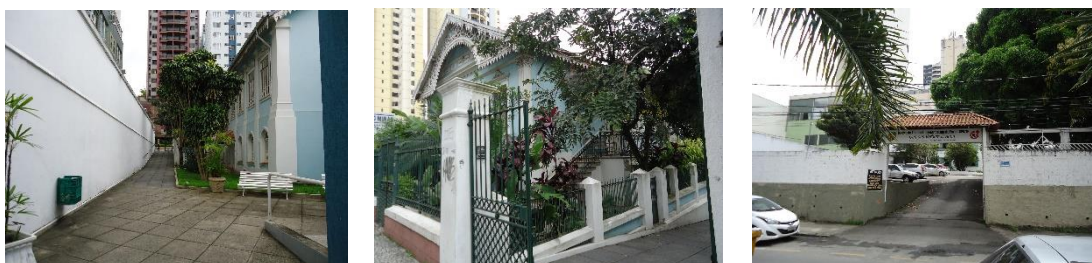
Figura 21: Vista do muro que delimita o terreno nas laterais (à direita), vista do gradil que delimita o terreno na sua parte frontal (ao centro), e vista do muro que delimita o acesso aos fundos do terreno (à direita)

O terreno é todo delimitado por muros, em sua extensão lateral e nos fundos, apenas na parte frontal há um gradil fazendo a delimitação do terreno. Antes da última reforma, havia uma mureta que fazia a separação do acesso ao andar inferior, que tem entrada independente do andar superior. (DIPAC/PJF, 1986c)

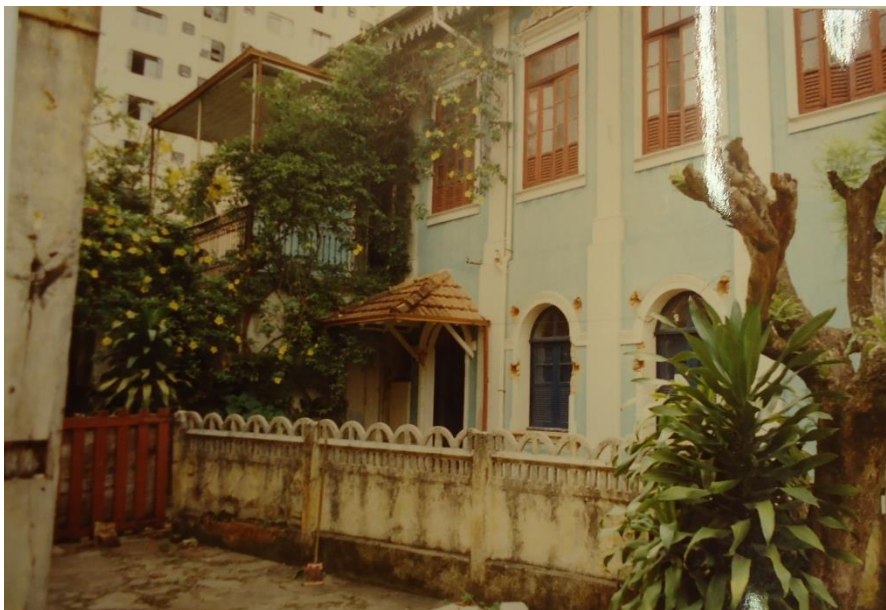
Figura 22: Vista da cerca que fazia a delimitação do terreno antes da última reforma, separando o acesso ao segundo pavimento, e o acesso ao pomar existente nos fundos do terreno

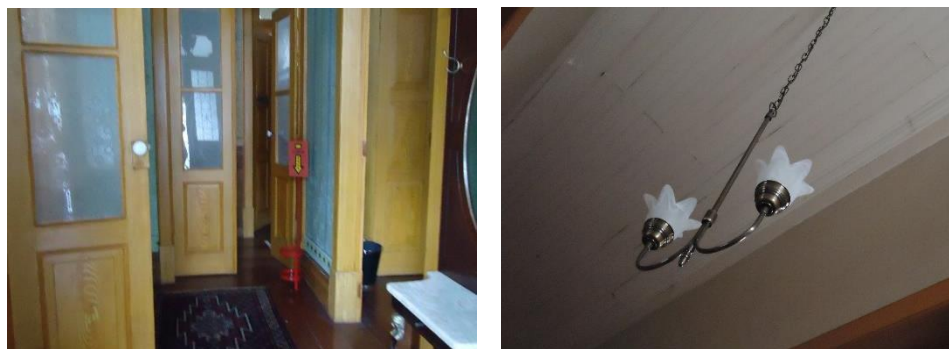
Figura 24: Indicativo de instalações de segurança e incêndio, com a ausência do extintor (à esquerda), e uma das instalações elétricas (à direita)

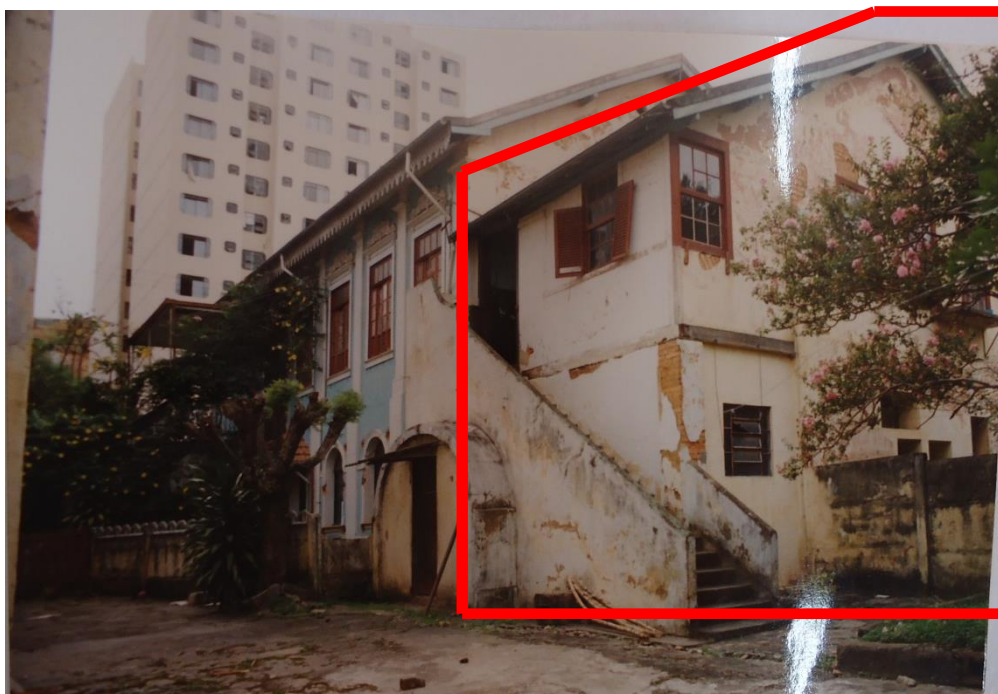
Figura 27: Foto de fevereiro de 1991, destacando em vermelho o anexo de serviços que foi desincorporado do perímetro de tombamento, e demolido

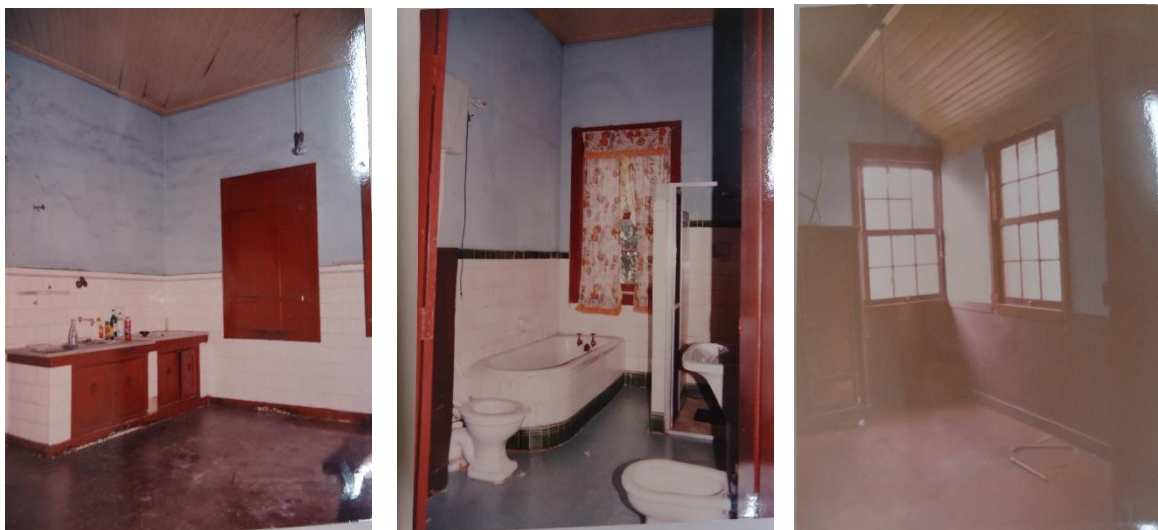
Figura 30: Vista da cozinha, banheiro e cômodo da área de serviços, em 1991

encontrados registros sobre a possível construção posterior dessa área de serviços. Também podemos afirmar, pela tipologia arquitetônica com a qual estamos lidando, típica de uma determinada época, que era comum o setor de serviços, cozinha e banheiro ficarem localizados numa área menos valorizada da casa, por não serem consideradas áreas nobres, onde ficavam apenas os funcionários que ali trabalhavam para servir à família proprietária (GOULART, s/d). Essa afirmação fica bem visível ao analisarmos a planta do pavimento superior do Chalé (figura 33), feita em 1991, um ano após o falecimento de Dona Íris, que nos mostra uma hierarquia na disposição dos cômodos da casa, com a valorização da sala de estar na parte frontal, apresentando papéis de parede, pinturas murais e uma rica ornamentação (figura 34), e uma nítida desvalorização da área de serviços que existia na parte posterior (figura 30).

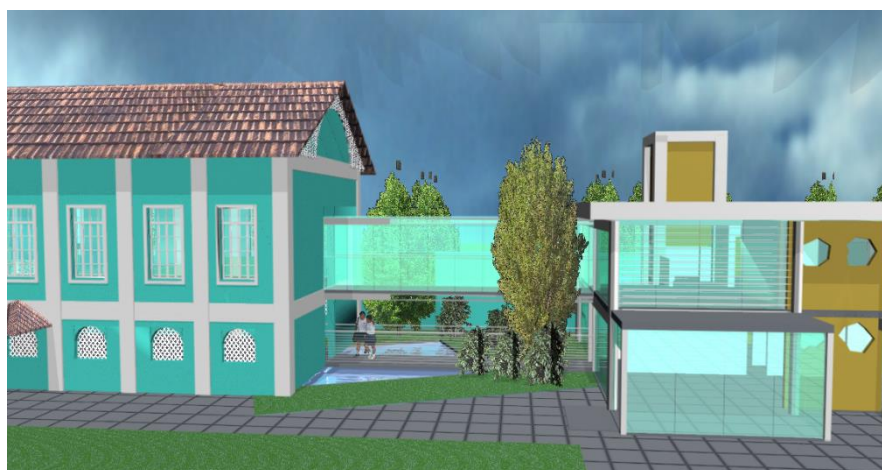
Figura 31: Imagem em 3D do projeto de intervenção, mostrando a proposta da passarela ligando o Chalé ao novo edifício anexo, após a demolição da área de serviços

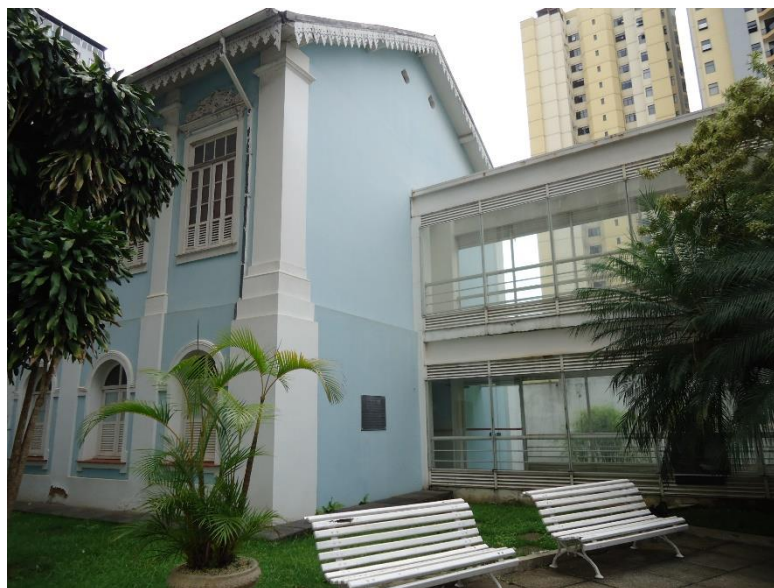
Figura 32: Vista atual da parte posterior do Chalé, após a demolição da área de serviços e a construção da passarela que dá acesso ao prédio anexo

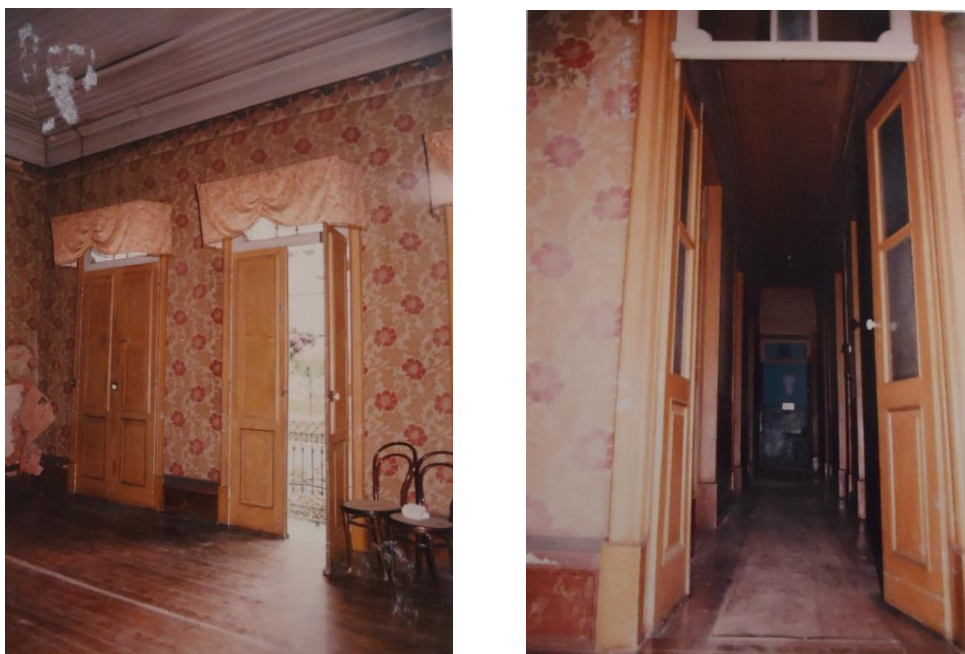
Figura 34: Vistas do pavimento superior da rica ornamentação existente na sala de estar, na parte frontal do edifício, e vista do corredor, com o acesso para a área de serviços ao fundo

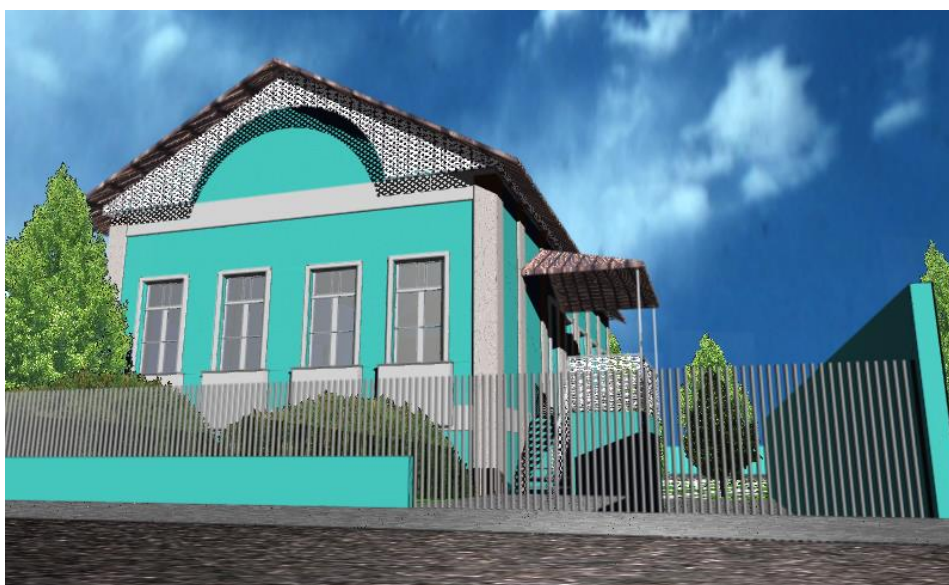
Figura 35: Imagem 3D da fachada frontal, já com o projeto de intervenção, mostrando que os novos prédios não interferem na visibilidade do bem

Quanto a visibilidade, podemos dizer que os edifícios novos não interferem de forma alguma no Chalé, pois como o terreno apresenta-se em declive, sua implantação fica num nível abaixo do bem tombado, não sendo visíveis pelo acesso principal da Avenida Rio Branco (figura 35).

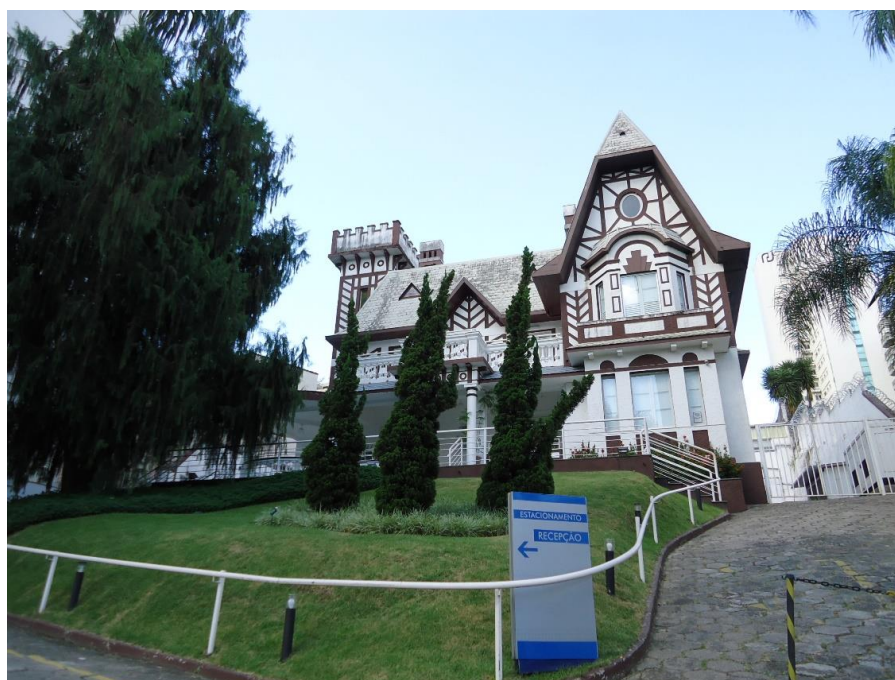
Figura 39: Vista da fachada frontal do Castelinho

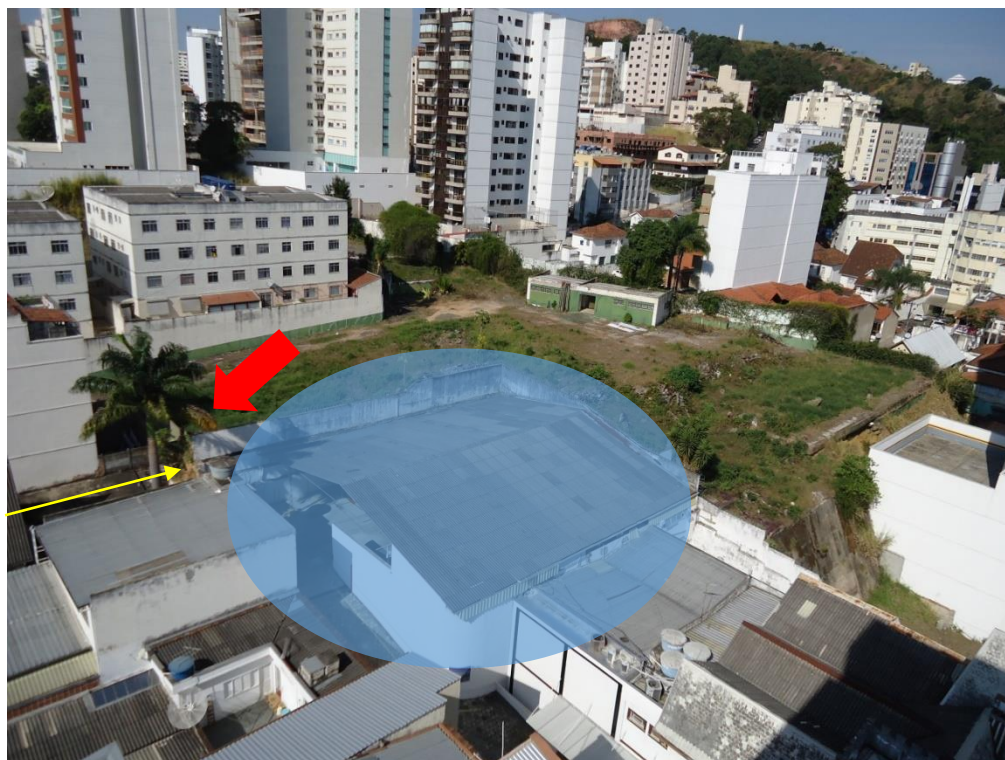
Figura 42: Vista dos fundos do terreno da casa, onde funcionava o hospital Bom Pastor. Destaque em amarelo para a rua interna por onde se dava acesso ao Hospital, em vermelho para o local onde ficava a gruta, e em azul para os fundos atuais da casa, onde antigamente ficava garagem, piscina e lavanderia, e o acesso para a gruta

Lourdes Villela Mascarenhas<sup>16</sup>, a gruta que ficava no terreno da casa também tinha uma ligação com o antigo hospital Bom Pastor, como já informado neste trabalho. Nos fundos do terreno havia uma garagem para apenas um carro, a piscina, lavanderia, e a passagem para a gruta. A rua interna que dava acesso ao hospital foi aberta pelo casal, e o terreno da casa ainda tinha continuidade para cima, onde havia o pomar com jabuticabeiras e mangueiras. Como se pode perceber na indicação da figura 40 a seguir, o terreno original da casa foi desmembrado (não foi possível precisar a época exata).

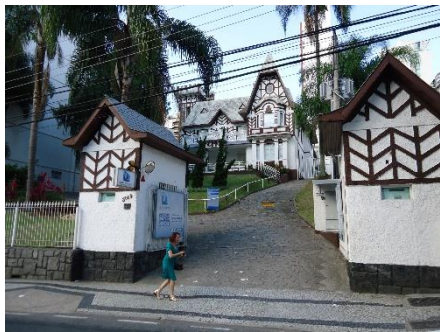
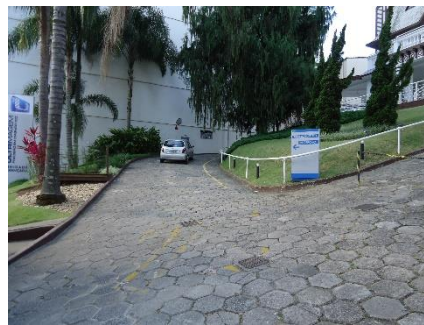
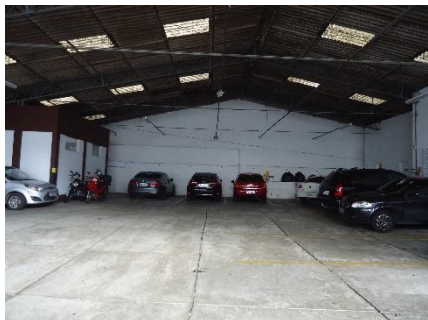
Figura 49: Vistas do acesso ao Castelinho, da rua interna, e do estacionamento

O único acesso ao Castelinho, tanto por veículos quanto por pedestres, se dá diretamente pela Avenida Rio Branco, por uma rua interna que existe na parte frontal do terreno. Essa rua interna termina na parte posterior do terreno, onde há o galpão que funciona como estacionamento.

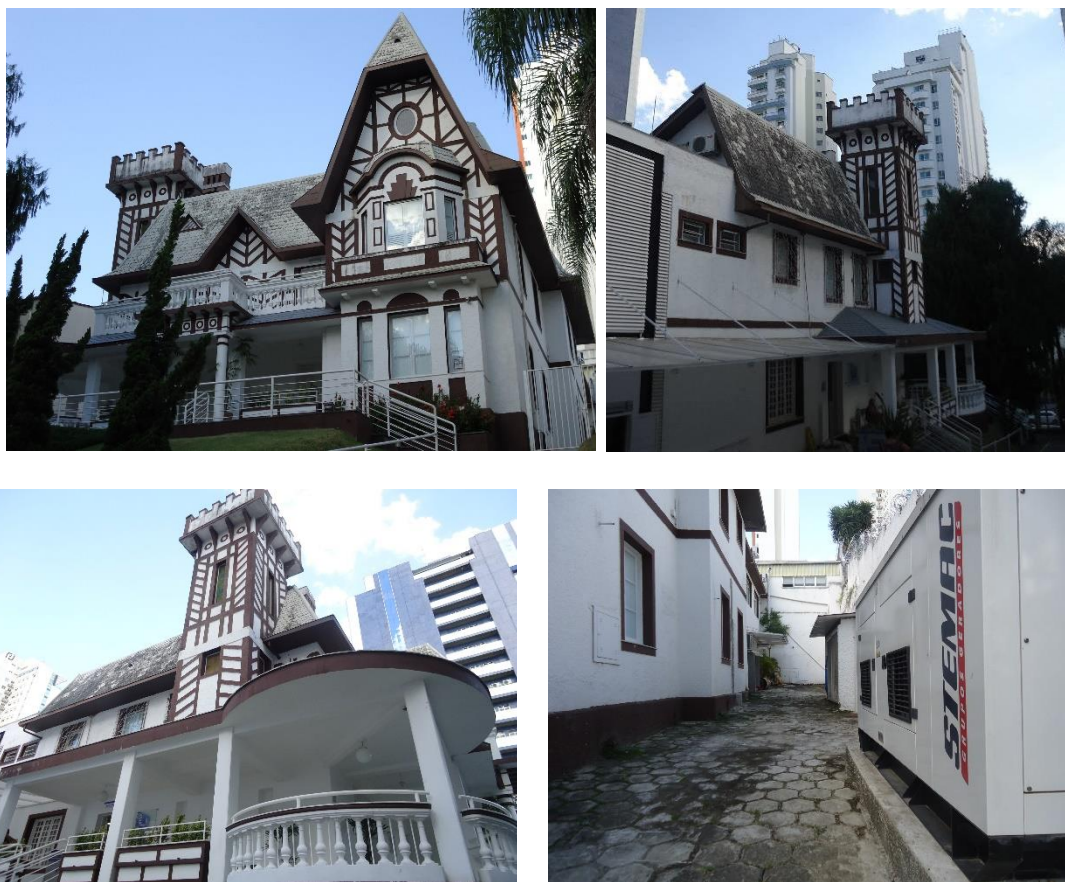
Figura 50: Detalhes da fachada frontal (à esquerda), com destaque para a varanda de acesso principal e um dos torreões; e detalhes das fachadas laterais, com as aberturas em formato retangular, destacando a presença de elementos que foram inseridos posteriormente, como os gradis nas janelas e uma cobertura em policarbonato

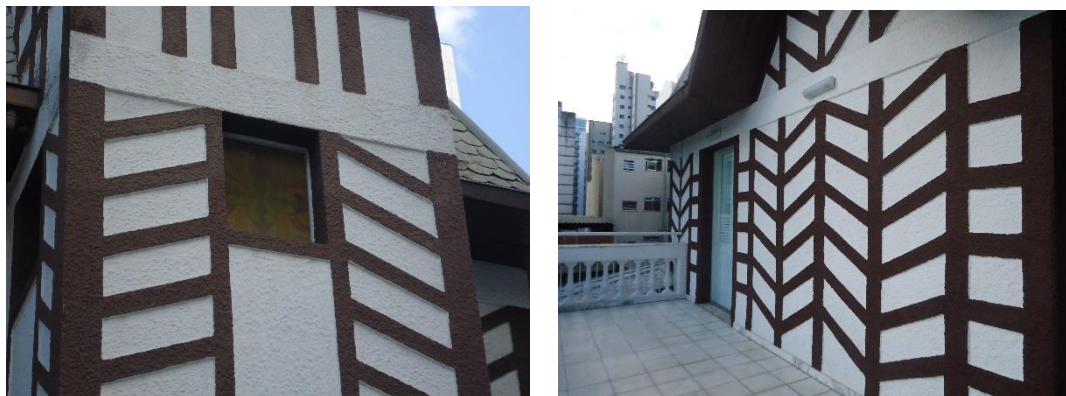
Figura 51: Revestimento das paredes externas

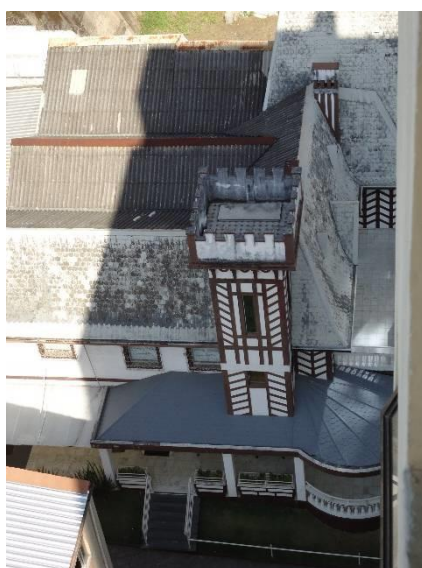
Figura 52: Vista do telhado do Castelinho

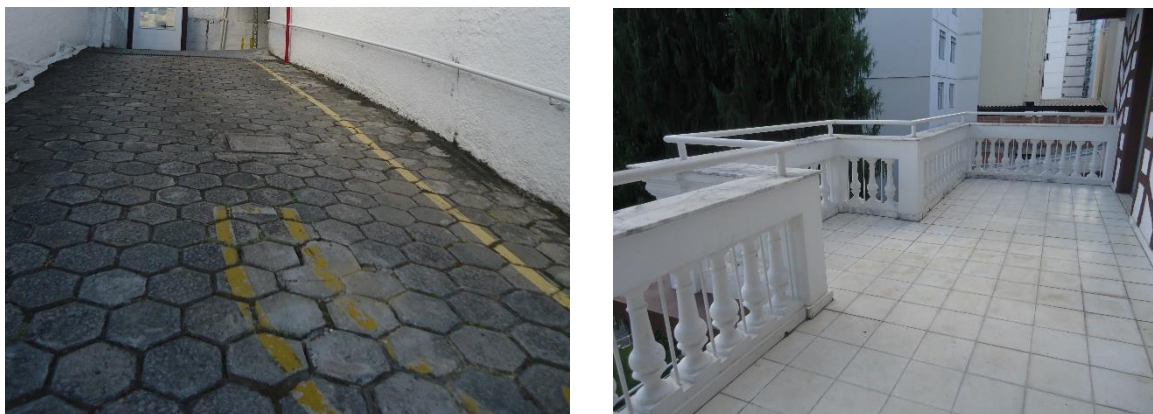
Figura 53: Blocos hexagonais da rua interna (à esquerda) e piso de mármore da varanda (à direita)

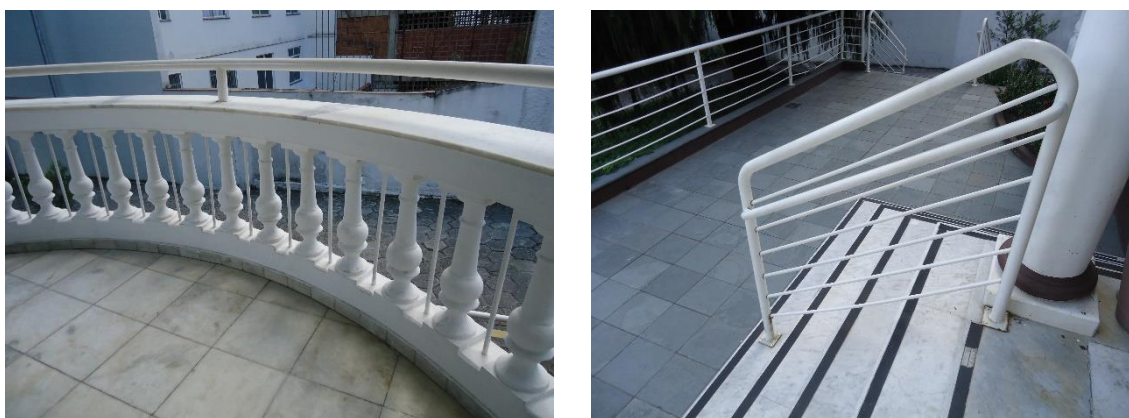
Figura 54: Detalhe do reforço na segurança dos balaústres (à esquerda), e guarda-corpo instalado posteriormente na escada de acesso principal (à direita)

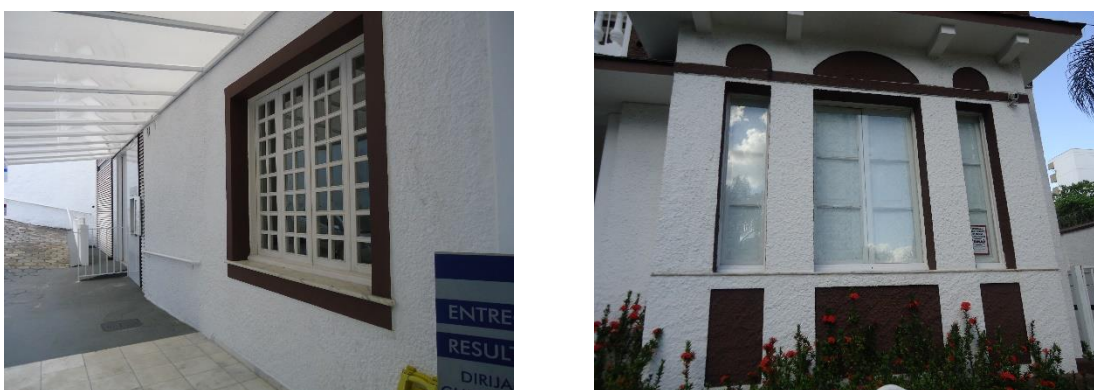
Figura 55: Janela em formato retangular (à esquerda), e janelas da fachada frontal (à direita)

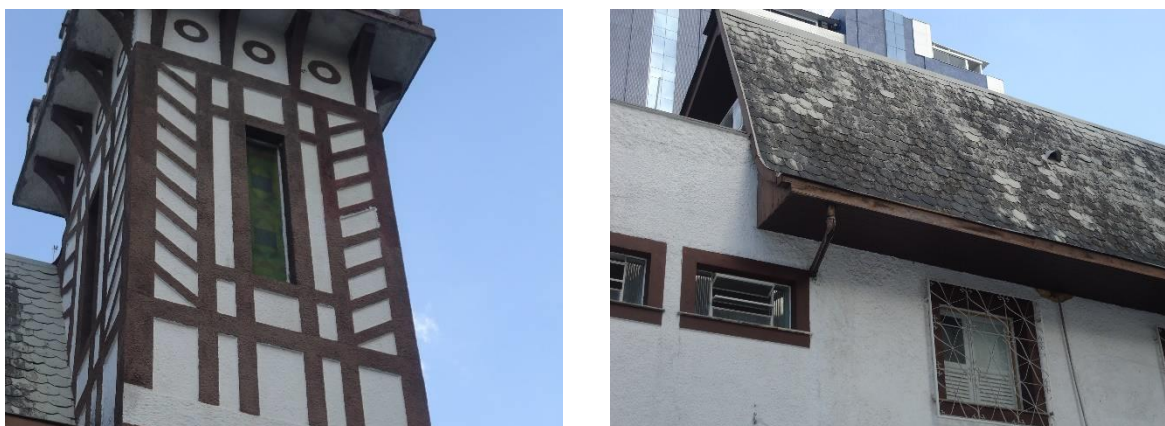
Figura 56: Detalhe dos vitrais na torre (à esquerda) e basculhantes e janelas gradeadas no segundo pavimento (à direita)

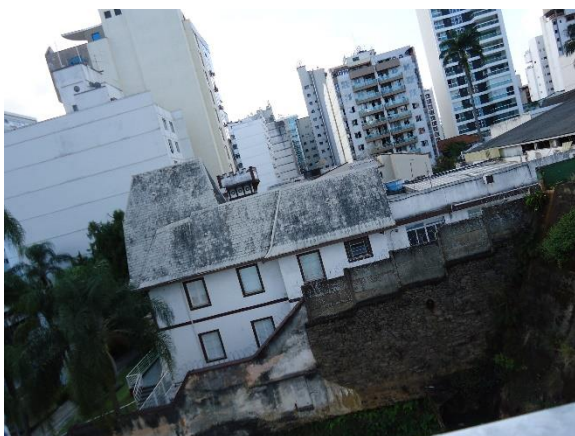
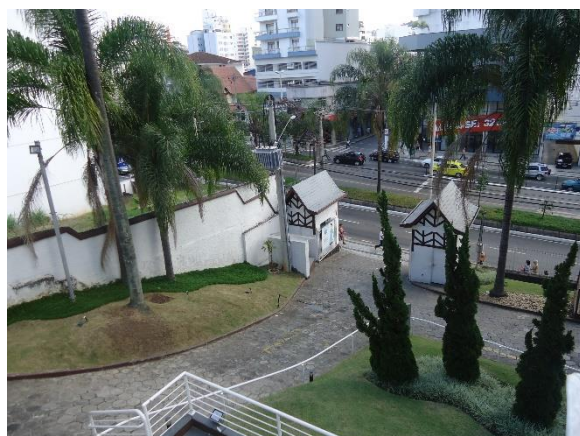
Figura 57: Muro delimitando o terreno em sua parte lateral (à esquerda) e jardim frontal e portão de entrada (à direita)

O terreno é todo delimitado por muros, em sua extensão lateral e nos fundos. Na parte frontal há um muro e um jardim num nível mais elevado, e há um portão que faz a delimitação do terreno.

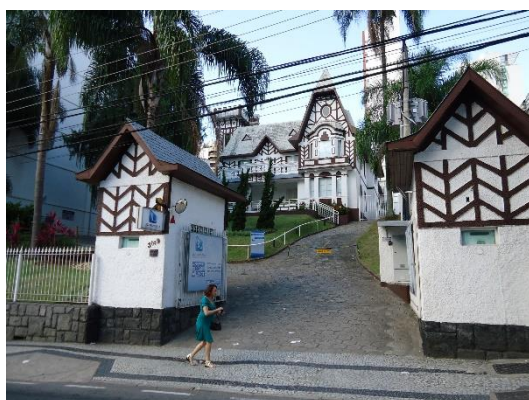
Figura 58: Vista da guarita de entrada (à esquerda) e o deck de madeira no jardim frontal (à direita)

Em relação a elementos integrados, há a guarita de entrada, que corresponde ao estilo normando; há um deck de madeira no jardim frontal (onde antigamente ficava localizado um coreto); e há uma escada interna, que segundo relatos, seria o único elemento no interior do edifício que ainda faria parte da construção original.

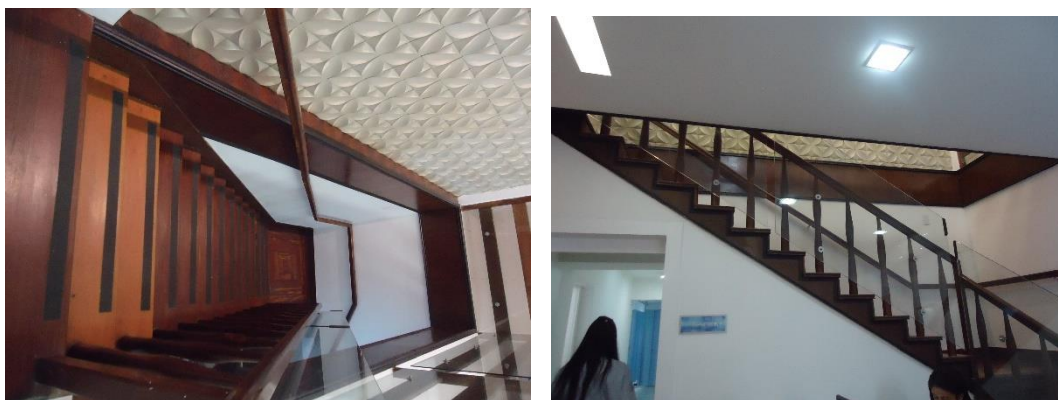
Figura 59: Vista da escada de madeira interna

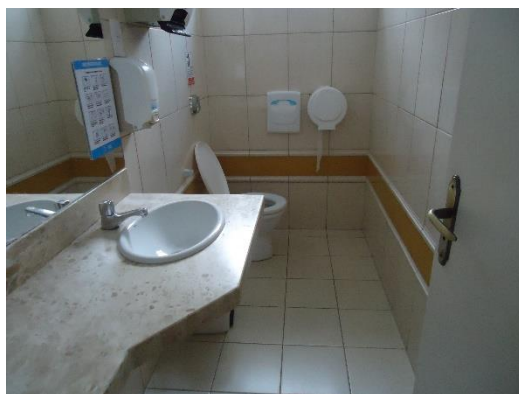
Figura 60: Uma das instalações hidro-sanitárias no interior do edifício

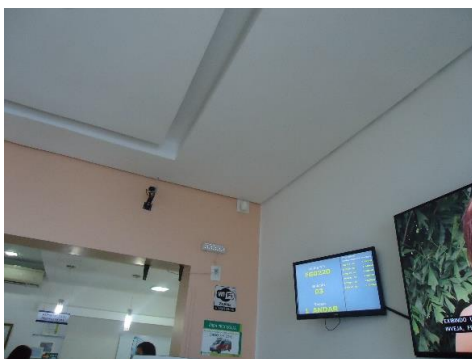
Figura 61: Instalações elétricas no interior do edifício

Instalações elétricas: existem em toda a extensão do edifício.

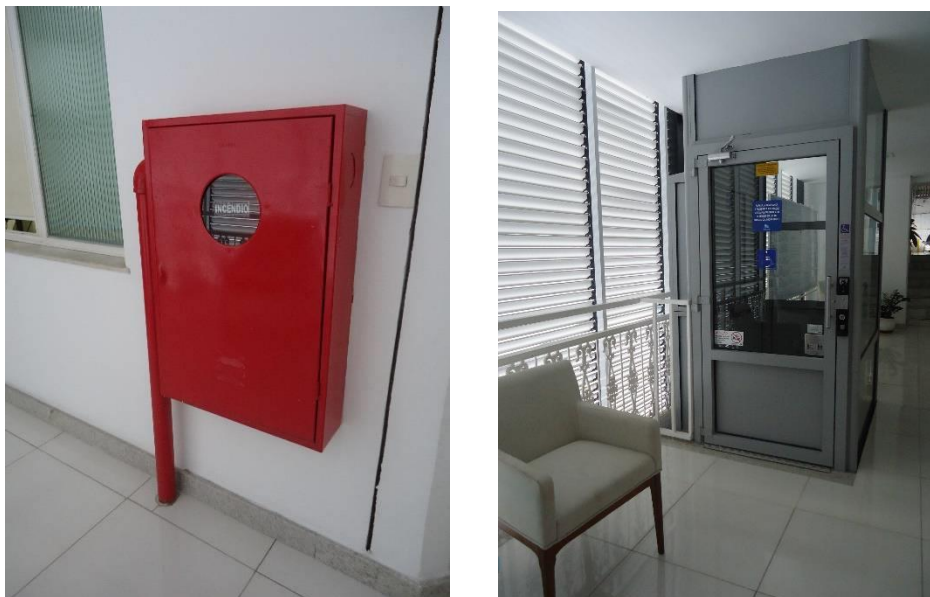
Figura 62: Instalações contra incêndio (à esquerda) e elevador para portadores de necessidades especiais (à direita)

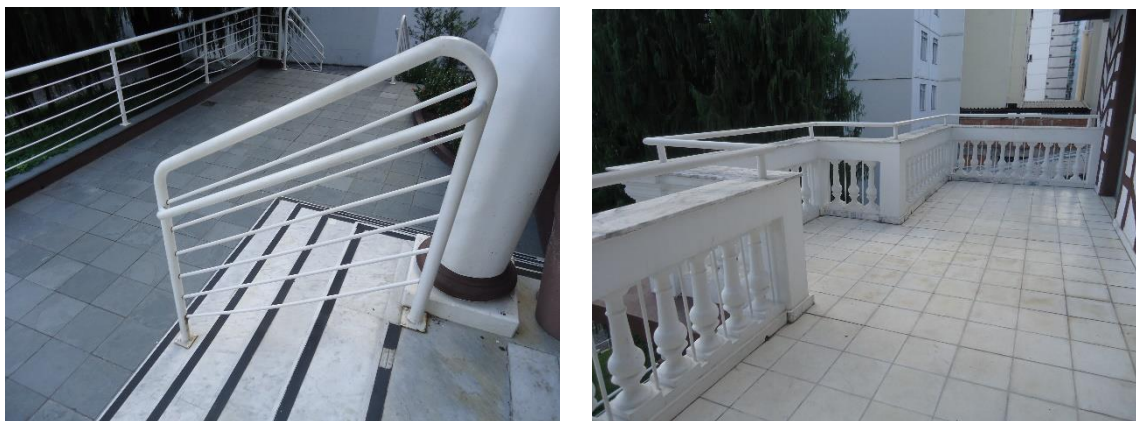
Figura 67: Detalhes de pequenas adaptações que o imóvel sofreu, como a instalação de corrimãos nas escadas, e o reforço na segurança dos balaústres das varandas, sempre prezando pela distinguibilidade das intervenções contemporâneas, além de intervir sempre o mínimo possível
