**UNIVERSIDADE FEDERAL DE JUIZ DE FORA
DEPARTAMENTO DE TRANSPORTES E GEOTECNIA
ESPECIALIZAÇÃO EM GESTÃO PÚBLICA EM PROTEÇÃO E DEFESA CIVIL**

**O CAPIM VETIVER COMO POSSÍVEL ALTERNATIVA PARA AÇÃO
PREVENTIVA CONTRA MOVIMENTO DE MASSA NO BAIRRO
TAQUARIL – REGIÃO LESTE DE BELO HORIZONTE/MG**

Trabalho de Conclusão de Curso
apresentado ao curso de Especialização
em Gestão Pública em Proteção e Defesa
Civil da Universidade Federal de Juiz de
Fora como requisito parcial à obtenção do
título de Especialista.

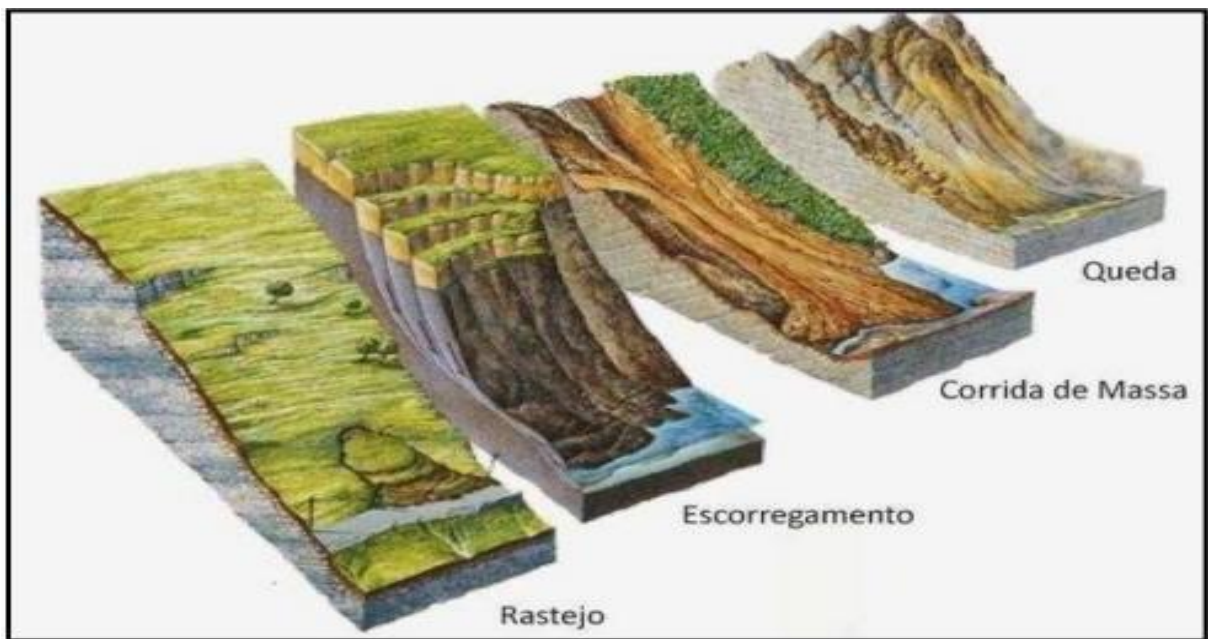
Figura 1 - Tipos de movimentos de massa

Movimentos de massa são deslocamentos de volumes de solo e/ou rochas ao longo de uma encosta. Tais movimentos podem ocorrer de forma natural por força da gravidade, evento sísmico, terremotos, atividades vulcânicas, dentre outros fenômenos da natureza, ou ainda por ações antrópicas, quando há intervenção humana (Rodríguez, 2021). A Figura 1 apresenta os tipos de movimentos de massa de acordo com Silva (2019): Rastejo; Escorregamento; Corrida de massa; e, Queda.

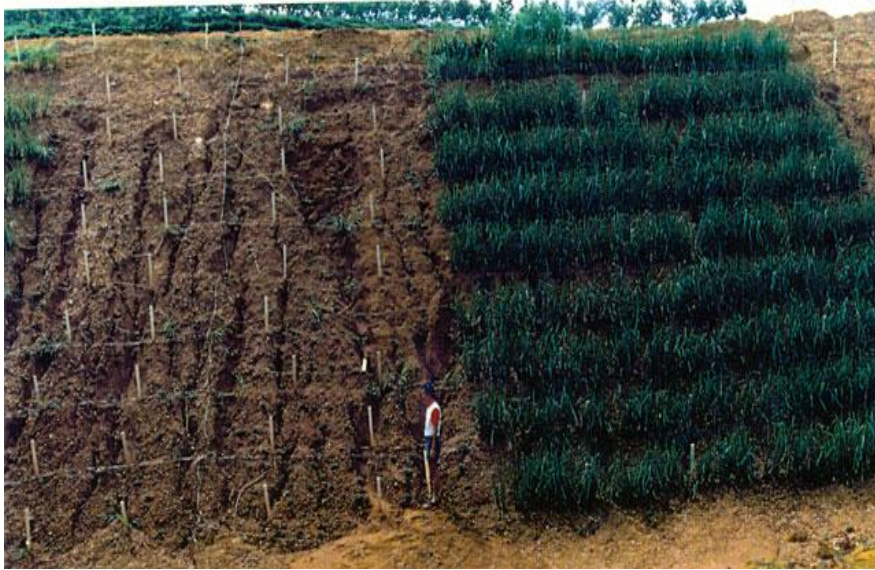
Figura 4 - Uso do Capim Vetiver no combate a erosão do solo

Diante desse contexto, surge a necessidade de buscar alternativas eficazes e sustentáveis para a prevenção e mitigação dos movimentos de massa nessa localidade. Uma possível abordagem promissora é o uso do capim vetiver (*Chrysopogon zizanioides*), uma espécie vegetal conhecida por suas propriedades de controle de erosão e estabilização de taludes e encostas (Greenway, 2023). A Figura 4 apresenta um exemplo de talude com aplicação do capim vetiver.

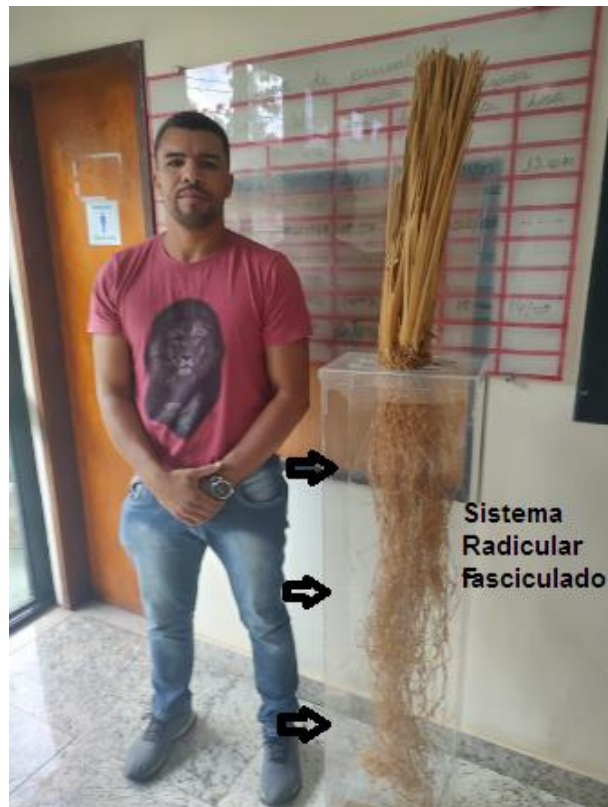
Figura 5 - Capim Vetiver com 2,00 m de altura

O capim vetiver é extremamente eficaz no controle da erosão do solo devido ao seu sistema radicular longo e denso do tipo fasciculado (Figura 5). Essas raízes agem como uma rede natural que segura o solo, reduzindo significativamente o processo de erosão superficial e subterrânea. Esta característica torna o vetiver ideal para a estabilização de taludes, margens de rios e áreas propensas a deslizamentos (Truong; Baker, 2016).

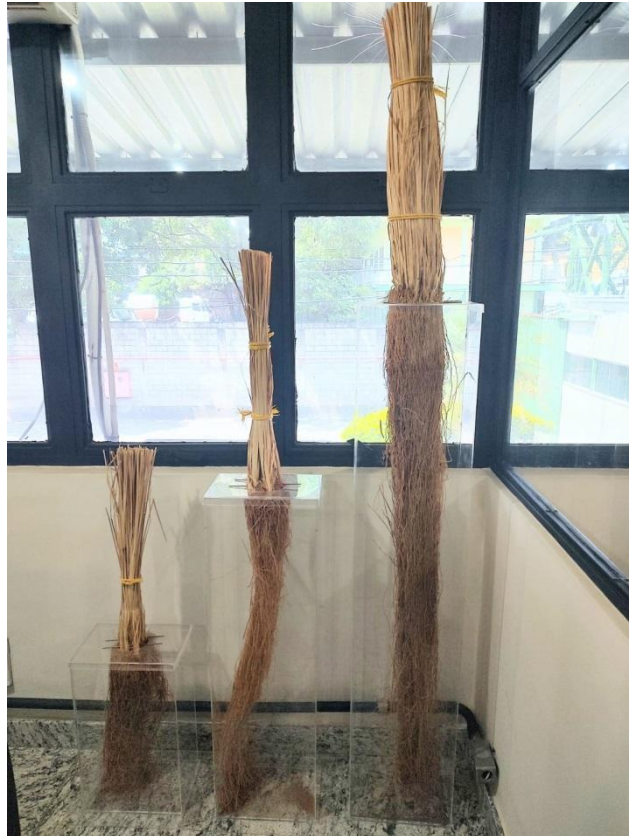
Figura 6 - Capim Vetiver com 0,50 m; 1,00 m e 1,80 m de altura

erosão. Esta gramínea possui um sistema radicular extremamente profundo e denso, proporcionando uma ancoragem eficaz ao solo e uma significativa resistência à erosão hídrica e eólica (Barbosa; Lima, 2013). A Figura 6 mostra o Capim Vetiver em diferentes fases de crescimento.

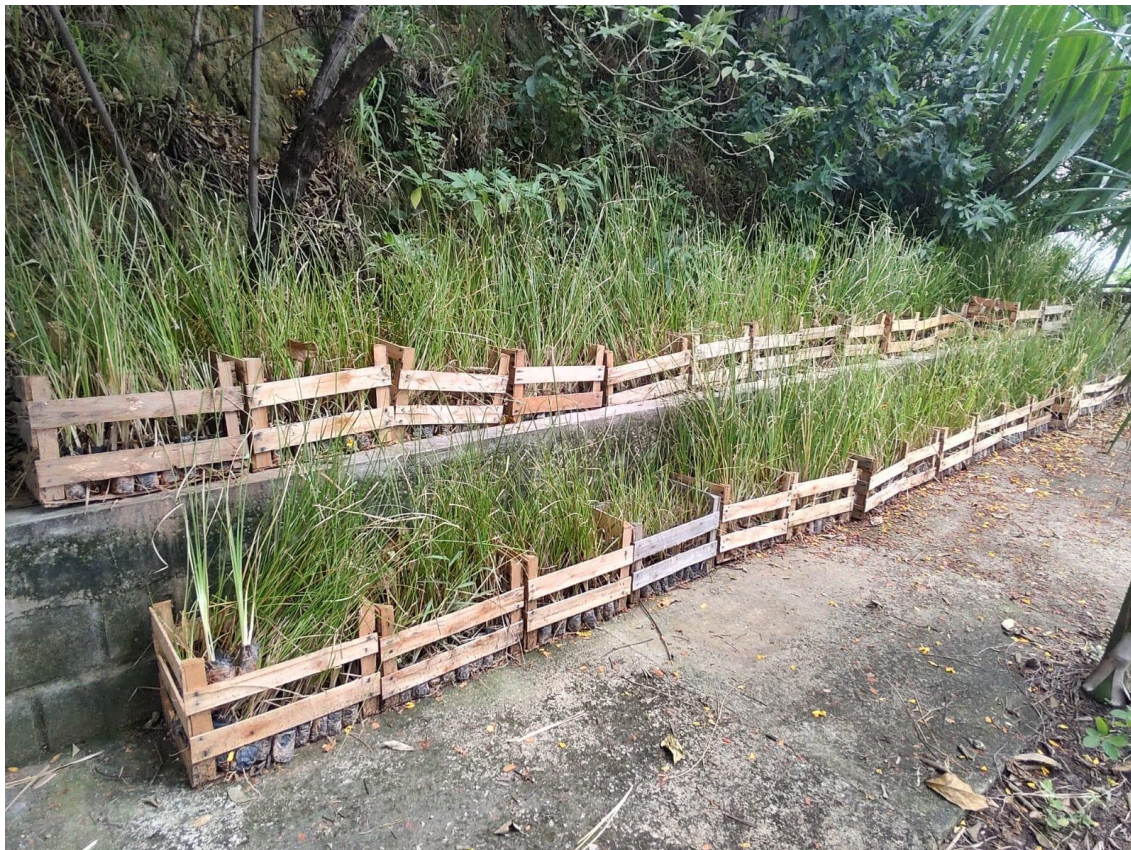
Figura 7 - Mudanças de Capim Vetiver separadas e acondicionadas para transporte

para projetos de grande escala (Danh *et al.*, 2014). A Figura 7 mostra as mudas de capim vetiver separadas para o transporte.

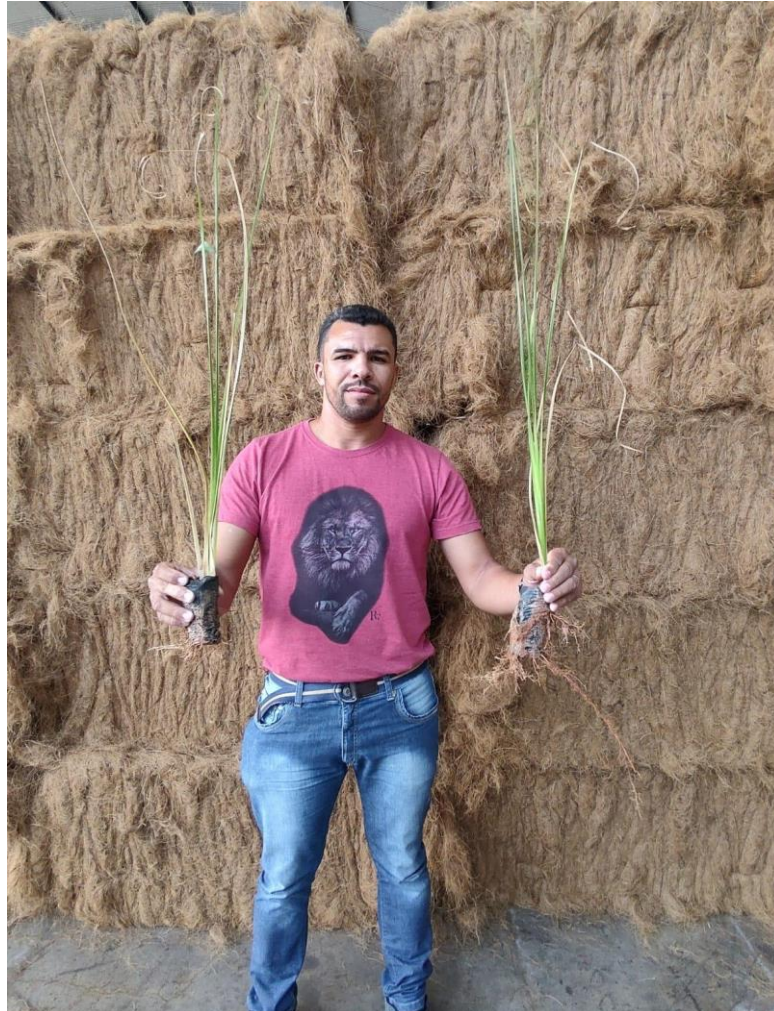
Figura 8 - Mudanças de Capim Vetiver com 06 meses de vida

uma porção do rizoma com raízes (Smith, 2020). A Figura 8 apresenta as mudas de capim vetiver com 6 meses.

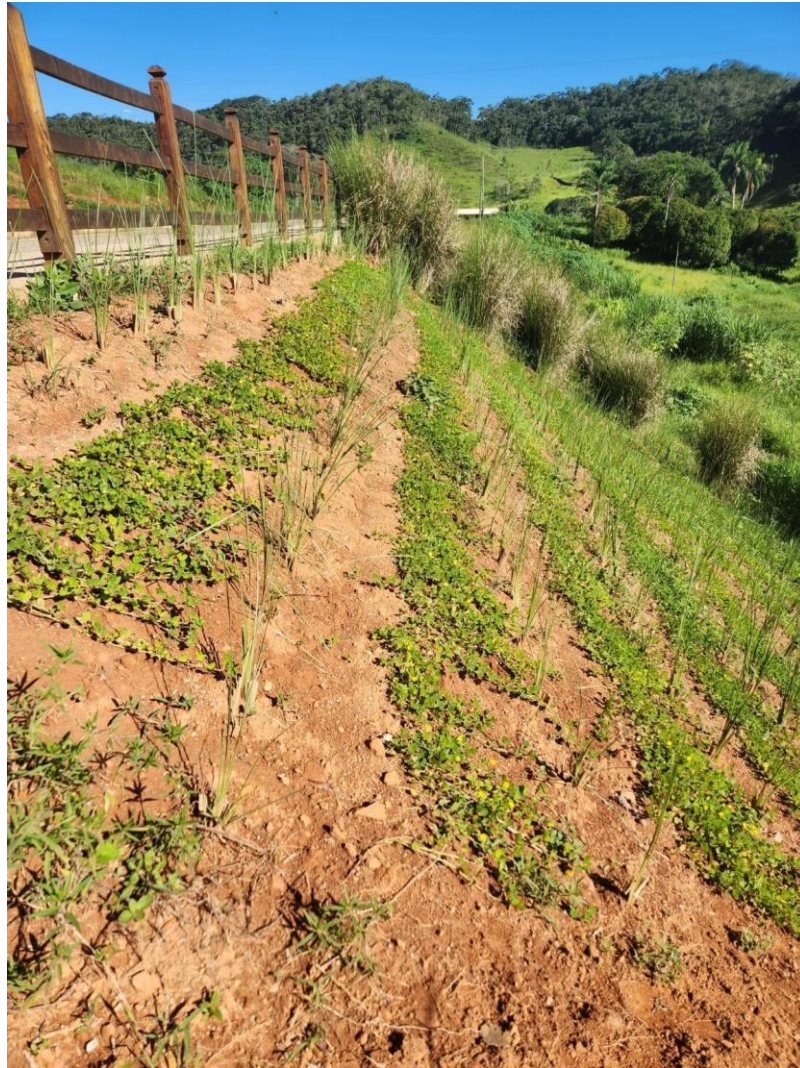
Figura 9 - Plantio de Capim Vetiver

O espaçamento entre as plantas é vital para o desenvolvimento adequado do capim vetiver. Recomenda-se um espaçamento de 15 a 20 cm entre as mudas em linhas, com linhas espaçadas de aproximadamente 50 cm uma da outra. Esse arranjo permite o crescimento uniforme das raízes e a formação de uma barreira contínua contra erosão. O plantio geralmente é realizado no início da estação chuvosa para maximizar a absorção de água e facilitar o estabelecimento das plantas (Jones; Stokes, 2018). A Figura 9 detalha a forma correta de plantio do capim vetiver em um talude.

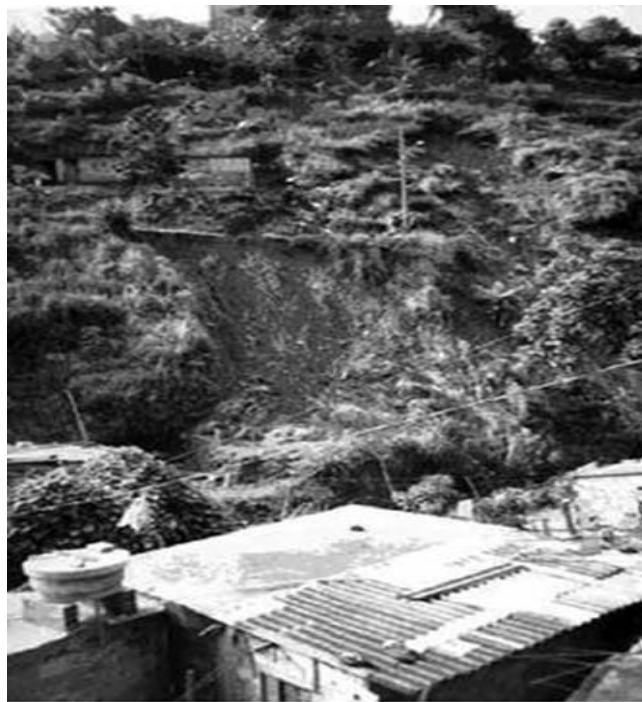
Figura 18 - Deslizamento Planar em talude no bairro Taquaril

A Figura 18 ilustra um talude colapsado no bairro Taquaril, onde se observa a ocorrência de deslizamento planar compatível com a geologia local.

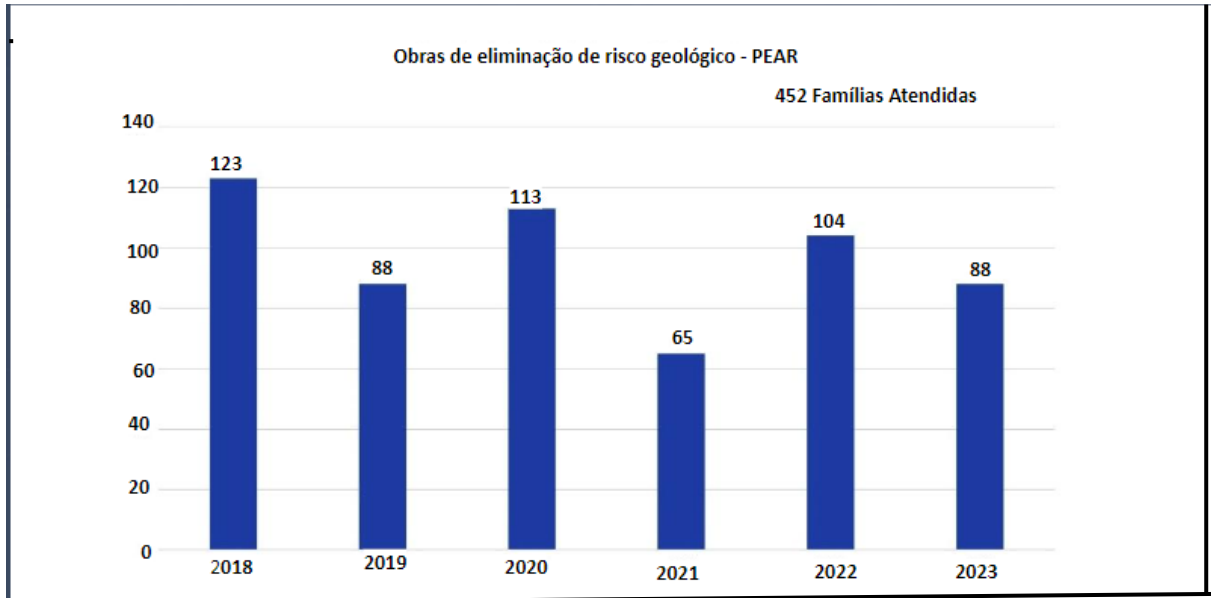
Figura 25 - Gráfico com número de obras de eliminação de risco geológico em Belo Horizonte entre os anos de 2018 a 2023, 63 no conjunto Taquaril, e 01 no bairro Taquaril

A Figura 25 apresenta gráfico com quantitativo de obras de eliminação de risco geológico realizadas pela (URBEL), através do (PEAR), nos anos de 2018 a 2023, porém, não há indicativo da implementação e/ou uso de soluções de bioengenharia, como por exemplo, o capim vetiver, que poderia oferecer uma abordagem mais sustentável e econômica para a estabilização de encostas em comparação com estruturas convencionais (Silva, 2022; PBH, 2024).

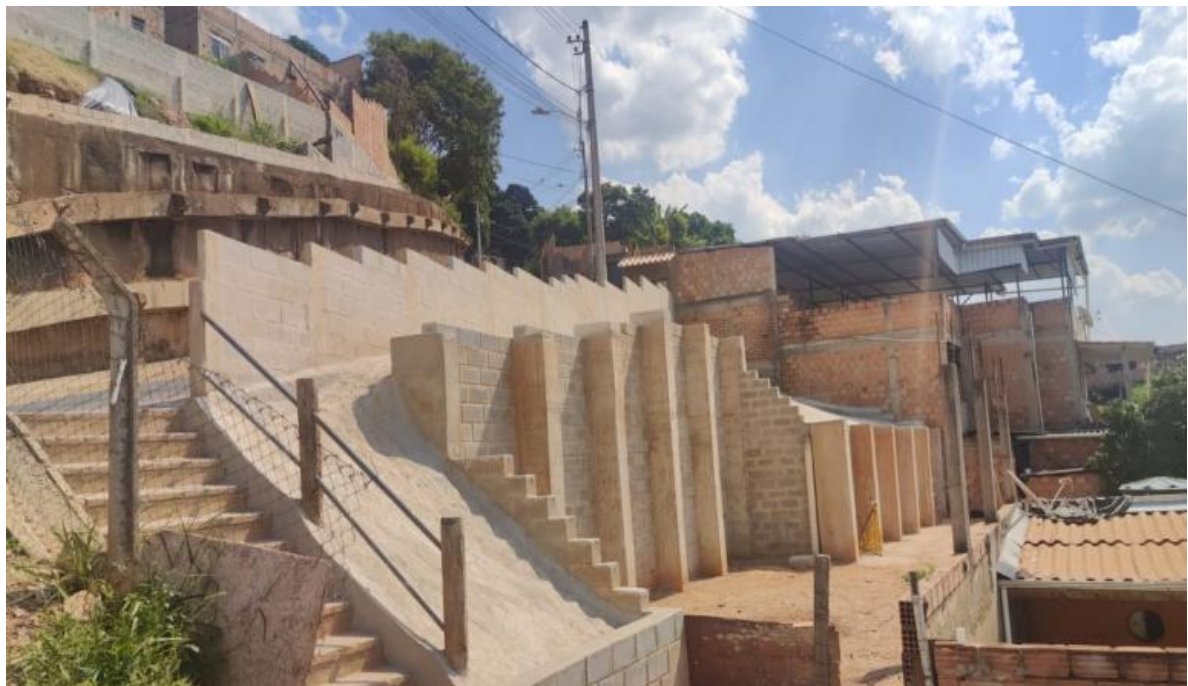
Figura 26 - Estabilização de Encosta com Muro de Contenção no bairro Taquaril

A Figura 26 apresenta um muro de contenção executado em uma encosta no bairro Taquaril, região leste de Belo Horizonte.
