UNIVERSIDADE FEDERAL DE JUIZ DE FORA  
CURSO DE GRADUAÇÃO EM ENGENHARIA MECÂNICA

**ESTUDO DA RESISTÊNCIA À CORROSÃO POR PITES DOS AÇOS INOXIDÁVEIS  
AUSTENÍTICOS AISI 301 E AISI 304 SUBMETIDOS AO PROCESSO DE  
SOLDAGEM TIG**

Trabalho de Conclusão de Curso apresentado a Faculdade de Engenharia da Universidade Federal de Juiz de Fora, como requisito parcial para a obtenção do título de Engenheiro Mecânico.

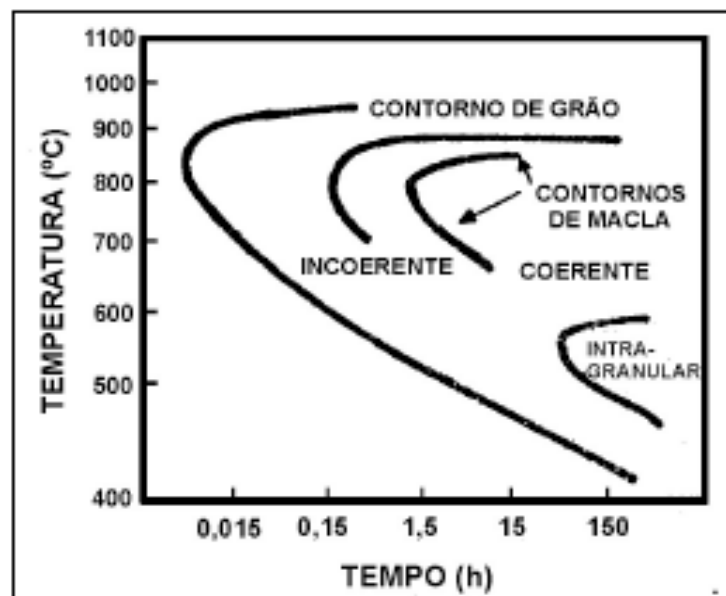
Figura 4 – Cinética de precipitação do carboneto  $M_{23}C_6$  no aço AISI 304 contendo 0,05% C, temperado a 1250°C.

Geralmente os carbonetos  $M_{23}C_6$  se precipitam nos contornos de grão. Mas, como mostra a Figura 4, os precipitados podem se formar em outros lugares em função do tempo e da temperatura os quais o aço está exposto.

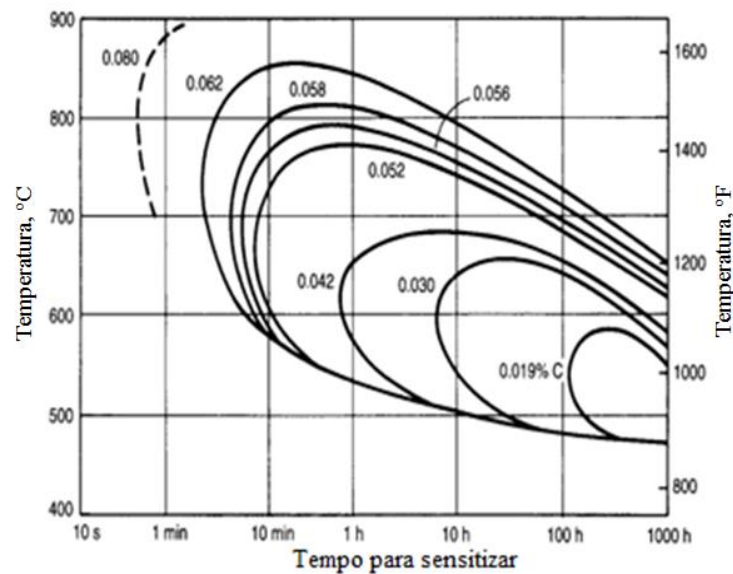
Figura 5 – Diagrama TTT para o aço inoxidável austenítico AISI 304 com diferentes composições de carbono.

A Figura 5 apresenta as curvas TTT para o aço inoxidável austenítico 304 com diferentes concentrações de carbono. É possível ver que entre 540 e 900°C, a precipitação varia de acordo com o tempo e a porcentagem em peso de carbono, sendo que a precipitação dos carbonetos de cromo ocorre mais lentamente com a diminuição de carbono.

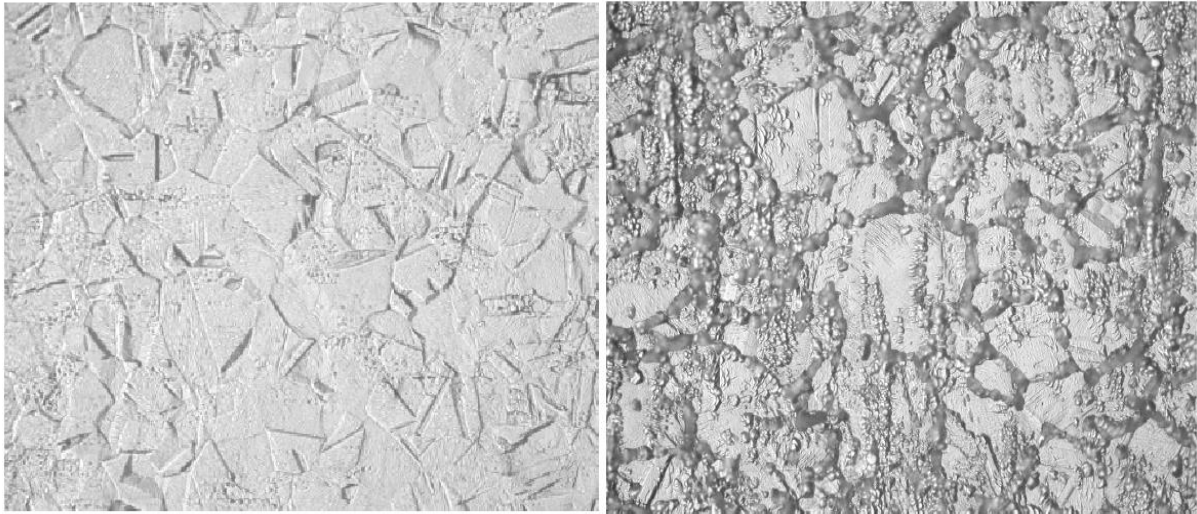
Figura 8 – Fotomicrografias do aço AISI 304L como recebido e sensibilizado, respectivamente, em forno a 675°C por 20h (500X)

O aço 304 apresenta uma estrutura *ditch* ao passar pelo tratamento térmico de sensitização a 675°C durante 50h (Figura 7). Para o aço 304L, por apresentar menor teor de carbono, o pico de sensitização ocorre após 20h (Figura 8). Para tempos maiores, o cromo se difunde novamente, reconstruindo o filme passivo. A distância da zona sensitizada à zona fundida depende da composição química do material e do nível de energia aplicada. Para níveis de energia menores, tem-se uma região de precipitação menor e mais próxima da zona de fusão (LUZ, 2002).

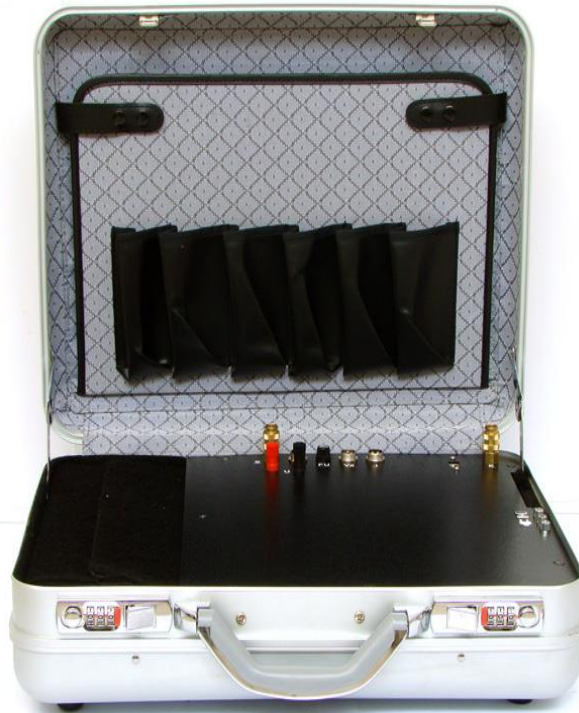
Figura 11 - Sistema de aquisição de dados

Utilizando novamente o sistema de aquisição de dados SAP (Figura 11), foi possível traçar as curvas da corrente (Figura 21) e da tensão (Figura 22) usadas para o nível baixo de energia.

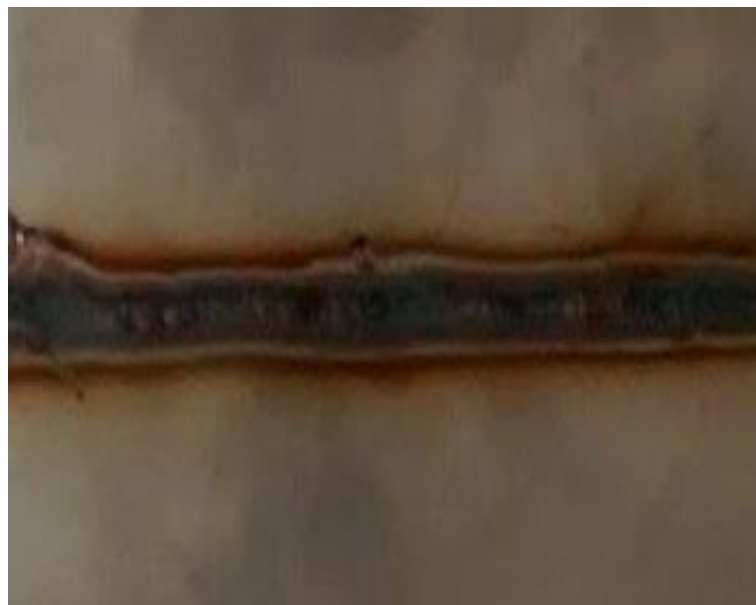
Figura 12 – Cordão de solda feito na empresa

As amostras foram avaliadas como recebidas e soldadas. A fim de investigar se a solda feita pela empresa tem influência na resistência à corrosão, foi feito um levantamento dos parâmetros de soldagem utilizados (Tabela 1). Os valores da tensão e da corrente também foram medidos utilizando o sistema de aquisição de dados SAP – V 4.01 da IMC Soldagem (Figura 11). Com esses dados conhecidos, foi possível reproduzir no Laboratório de Soldagem da UFJF a solda feita na empresa (Figura 12) para penetração total em chapas de 1,2mm de espessura.

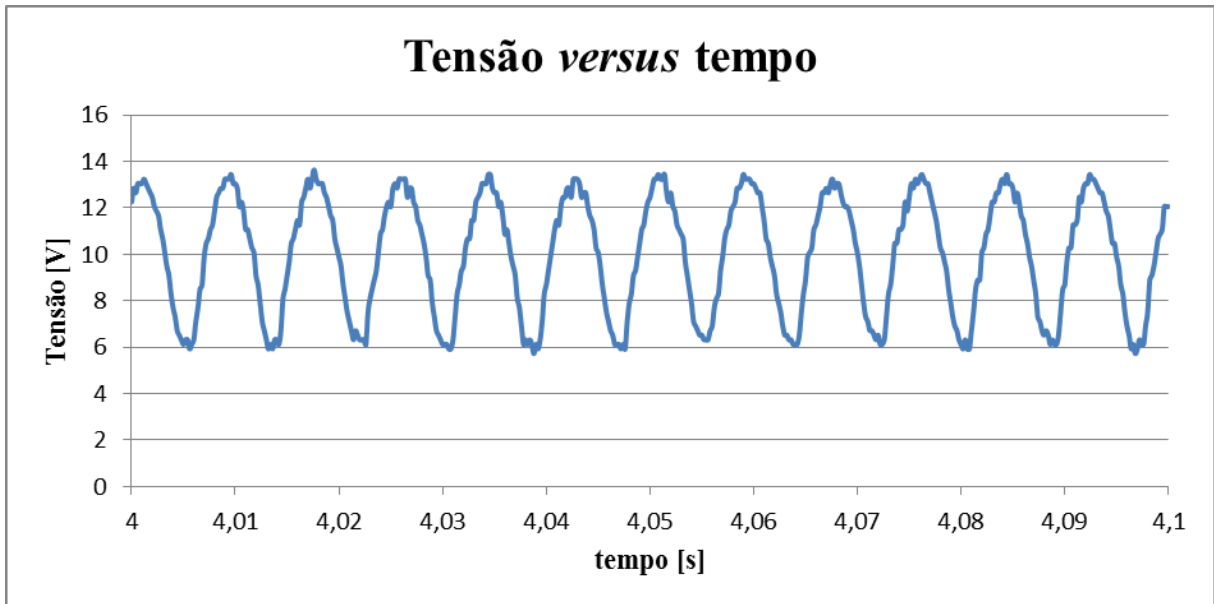
Figura 13 – Gráfico da tensão utilizada pela empresa. Obtido através do SAP.

As Figuras 13 e 14 mostram, respectivamente, as variações da corrente e da tensão em função do tempo usadas pela empresa. A partir desses valores, foram calculados os valores médios para obter a energia de soldagem usada pela empresa (Tabela 2).

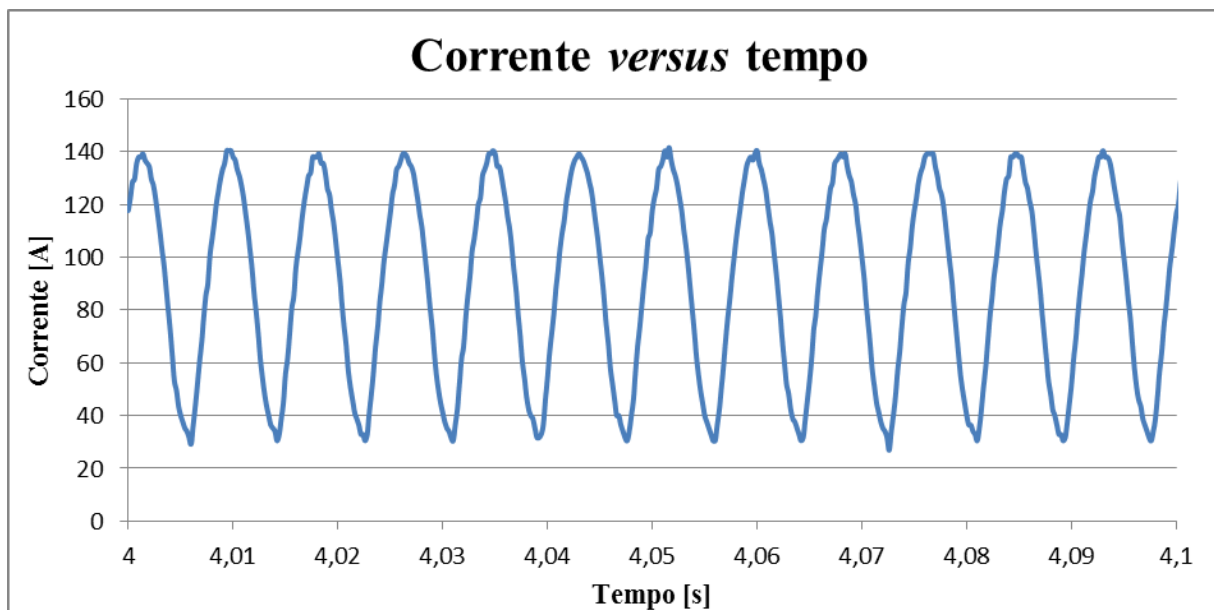
Figura 14 – Gráfico da corrente utilizada pela empresa. Obtido através do SAP.

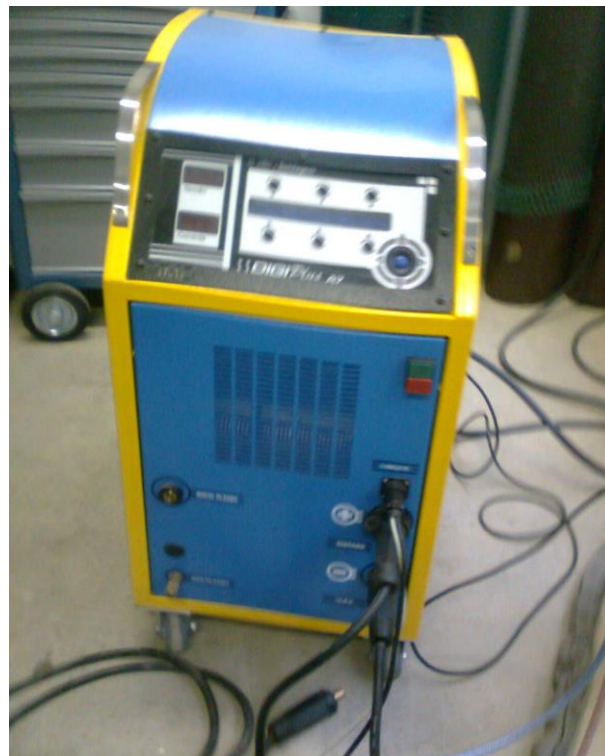
Figura 15 – Fonte *Digital Plus A7*

Para reproduzir os parâmetros da solda (Tabela 2) em laboratório, foi utilizada uma fonte de corrente contínua com polaridade direta (Figura 15), um tartúlope para controle da velocidade de soldagem (Figura 16) e uma chapa do mesmo material como cobre-junta. A Figura 17 mostra o equipamento de soldagem montado com o corpo de prova e o cobre junta identificados.

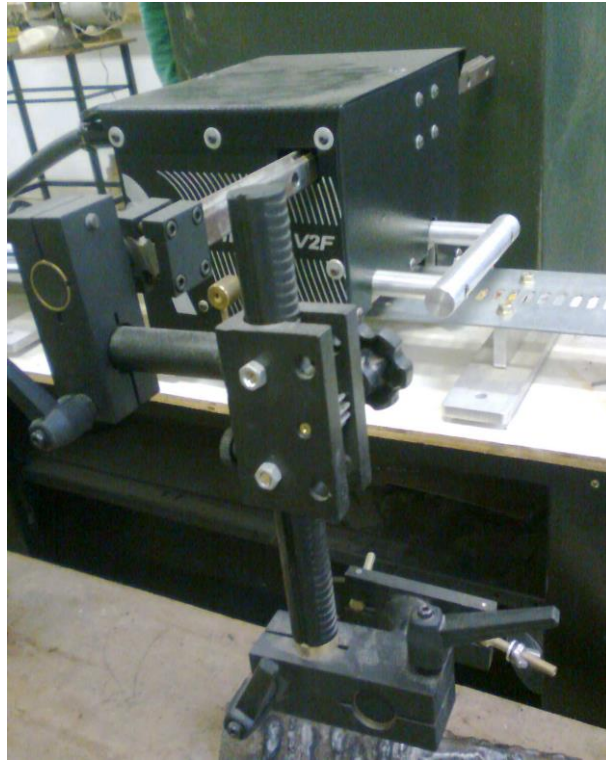
Figura 16 – Tartílope

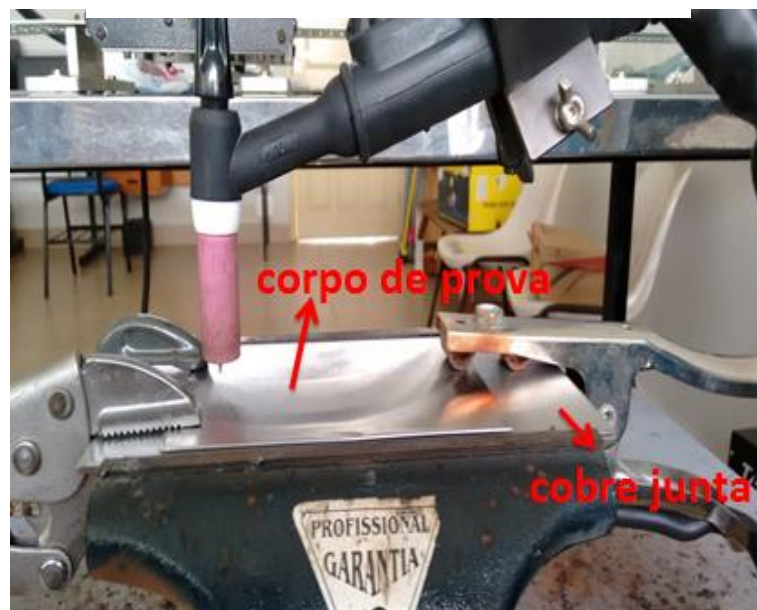
Figura 17 - Equipamento de soldagem

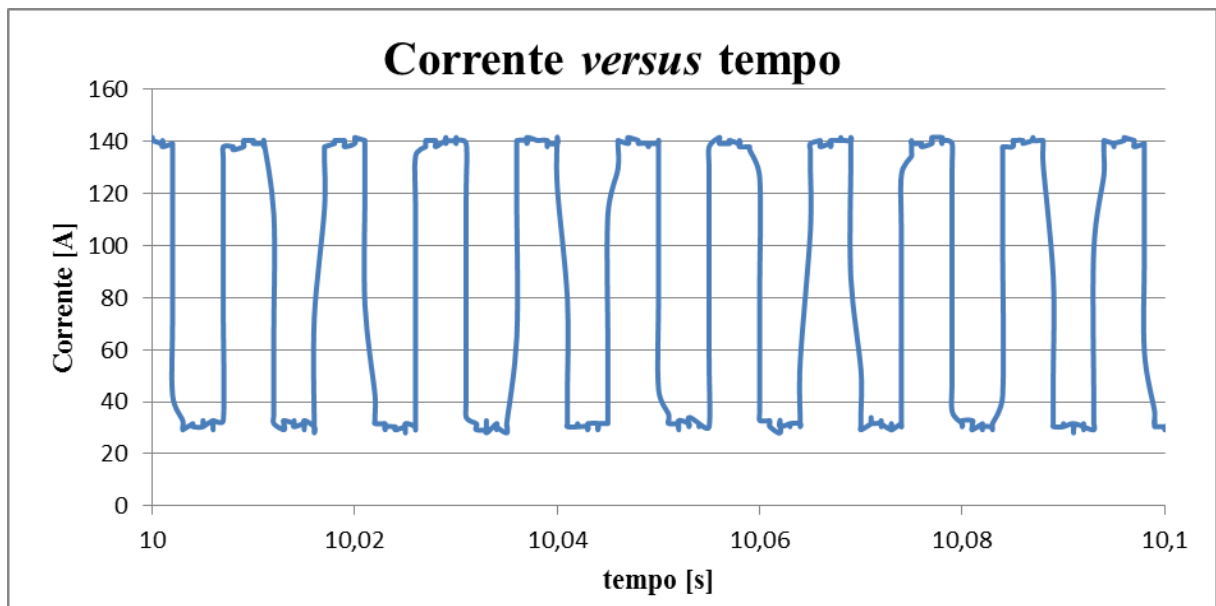
Figura 18 – Curva da corrente pulsada retangular baseada na curva senoidal- alto nível de energia

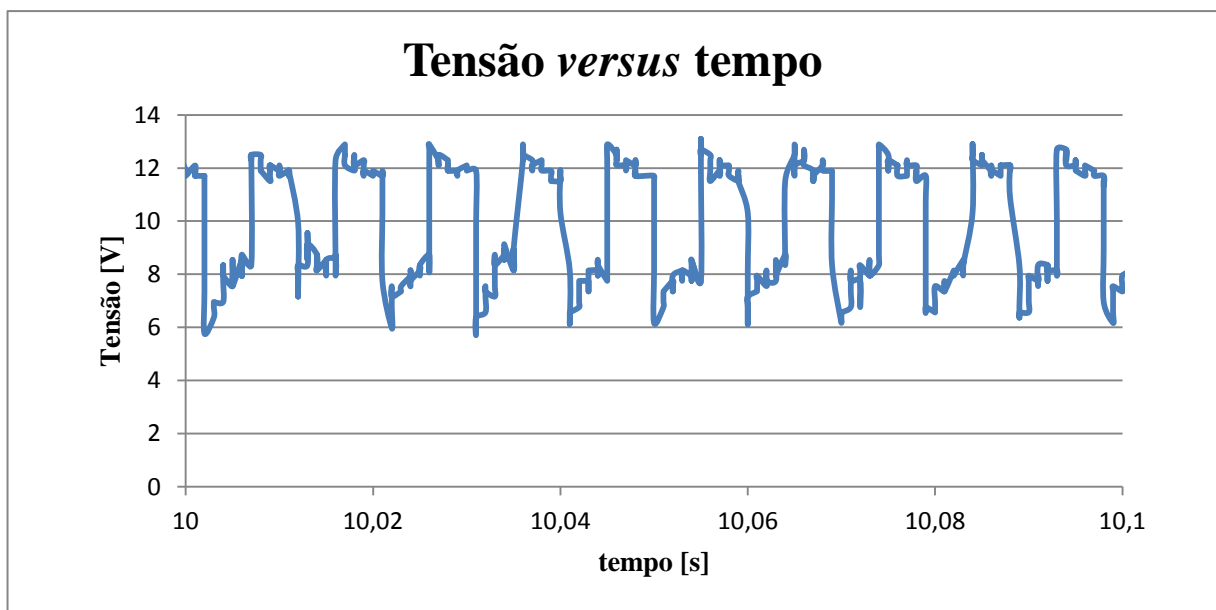
Figura 19 – Curva da tensão para o nível alto de energia

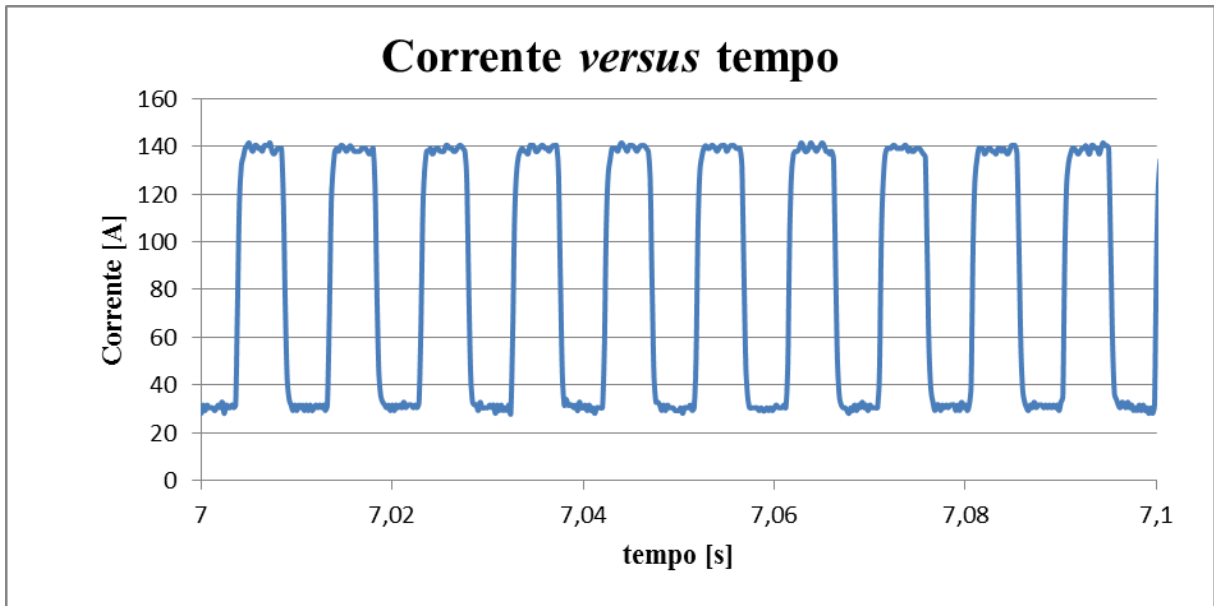
Figura 21 – Curva da corrente para o baixo nível de energia

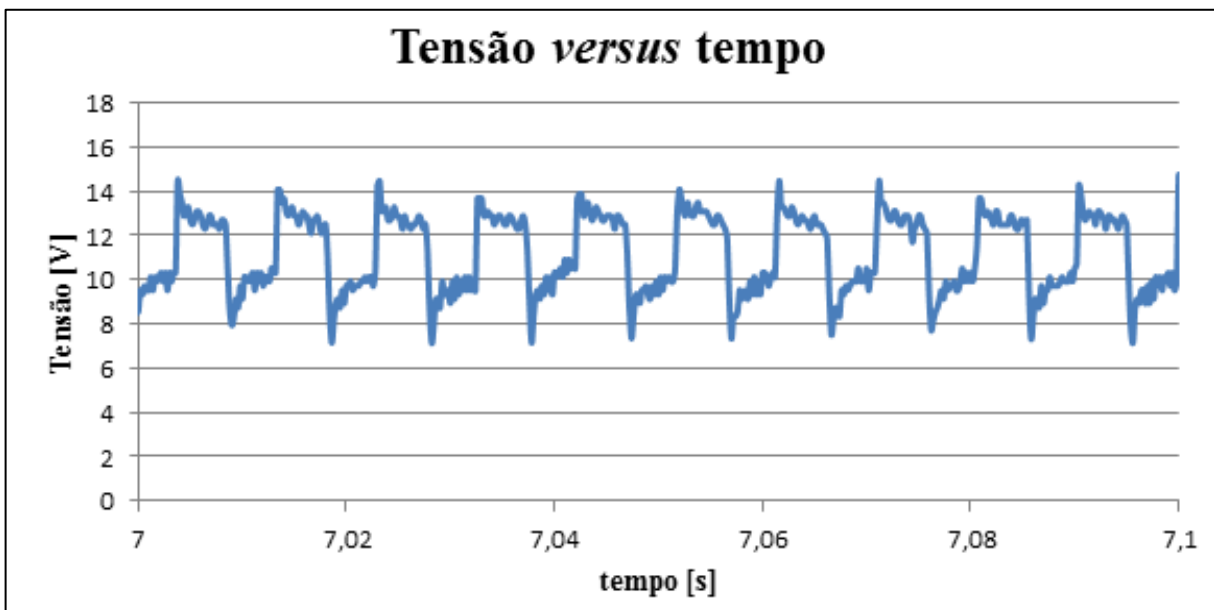
Figura 22 – Curva da tensão para o baixo nível de energia

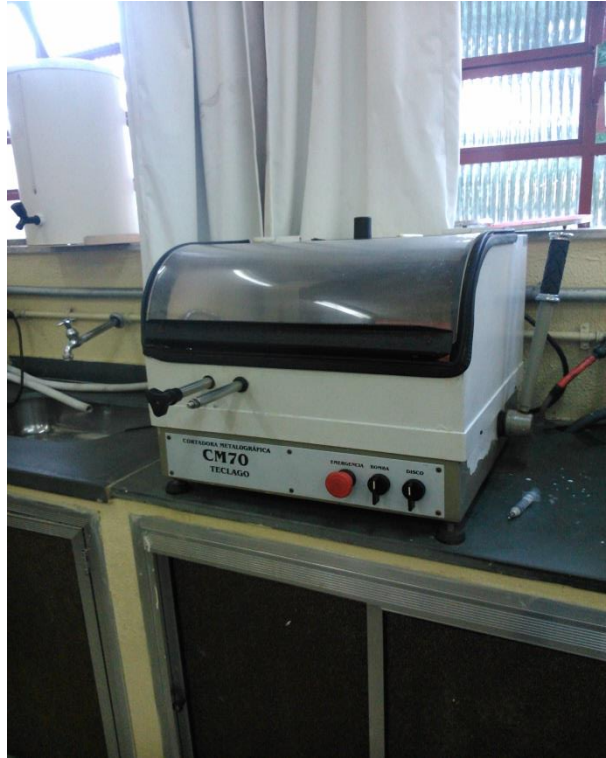
Figura 23 - Cortadora metalográfica CM70 Teclago

Após fazer a soldagem, as amostras, soldadas e como recebidas, foram submetidas à análise metalográfica no Laboratório de Metalografia do IF Sudeste MG Campus Juiz de Fora. Primeiramente, as amostras foram cortadas com uma cortadora metalográfica CM70 Teclago (Figura 23) com 2,5 mm de comprimento por 2,5 mm de largura segundo recomendação da norma ASTM A262, que garante avaliar o metal base, o metal de solda e a zona afetada pelo calor.

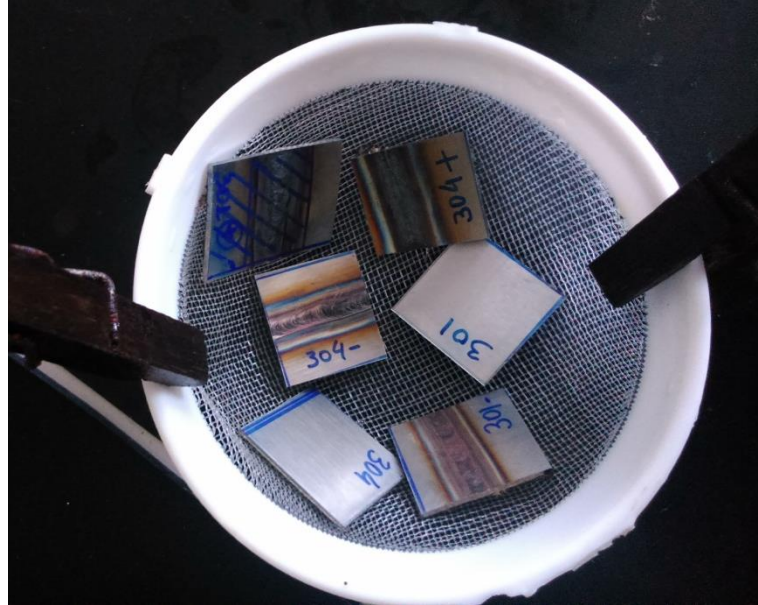
Figura 24 – Disposição das amostras para ensaio de corrosão

As amostras foram pesadas utilizando uma balança com  $\pm 1$  mg de precisão e 0,1 mg de resolução e, em seguida, submetidas ao método A da norma ASTM G48 para avaliar a resistência à corrosão por pites. Foi preparada uma solução de 6%  $\text{FeCl}_3$  em massa, usando 100g de  $\text{FeCl}_3 \cdot 6\text{H}_2\text{O}$  em 900 mL de água destilada. As amostras foram colocadas em uma peneira, que foi utilizada como *glass cradle* (Figura 24), e imersas em um Becker de 1000 mL contendo 600 mL da solução de cloreto férrico. As amostras foram mantidas imersas a temperatura ambiente durante 72h (Figura 25).

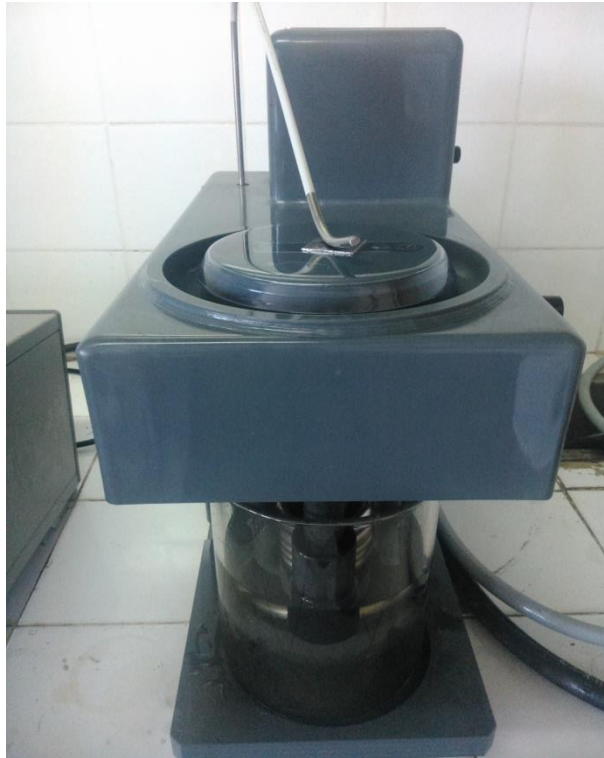
Figura 26 – Equipamento para polimento eletrolítico Polisecc C25

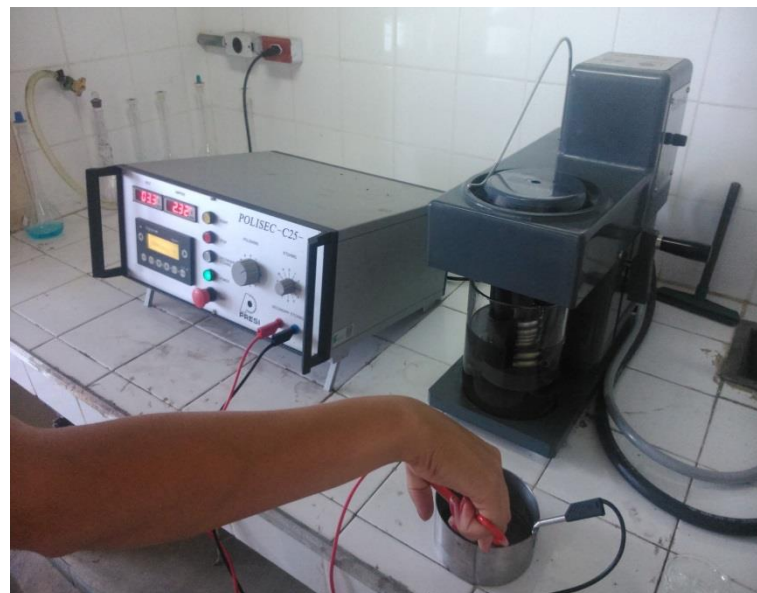
Figura 28 – Ataque secundário com ácido oxálico

Para revelar a microestrutura, foi utilizado o ataque secundário da Polisecc C25 com uma solução de 10%p de ácido oxálico, ou seja, 100g de cristais de ácido oxálico ( $\text{H}_2\text{C}_2\text{O}_4 \cdot 2\text{H}_2\text{O}$ ) dissolvidos em 900 mL de água. A temperatura da solução foi mantida a temperatura ambiente. O ataque ocorreu com 2,32A e 3,35V durante 1,5min (Figura 28).

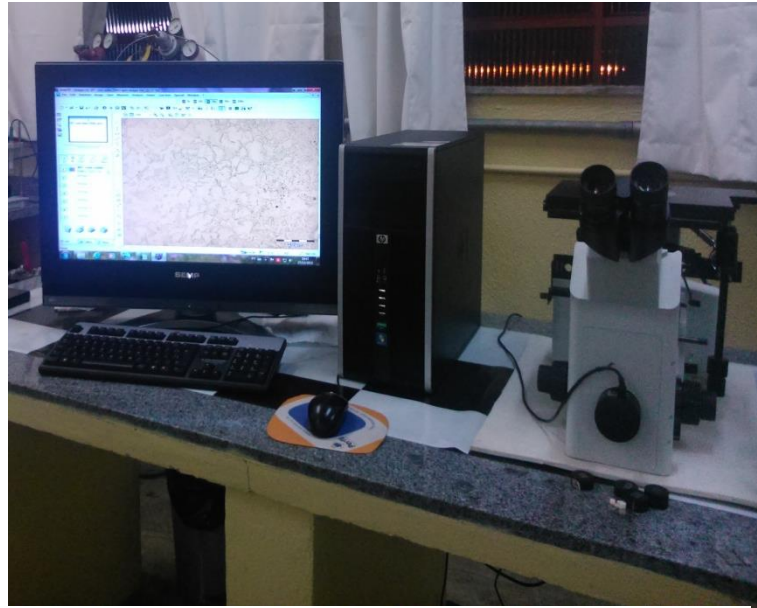
Figura 29 - Microscópio óptico Olympus GX51 e *software* analySIS 5.1

Após o ataque, as amostras foram enxaguadas com água, álcool e secas com um secador. Em seguida, as amostras foram analisadas microscopicamente através do microscópio óptico Olympus GX51, utilizando o *software* analySIS 5.1 (Figura 29). Através da análise microscópica foram obtidas fotomicrografias com aumento de 50, 100, 200, 500 e 1000 vezes a fim de comparar o grau de sensitização das amostras.

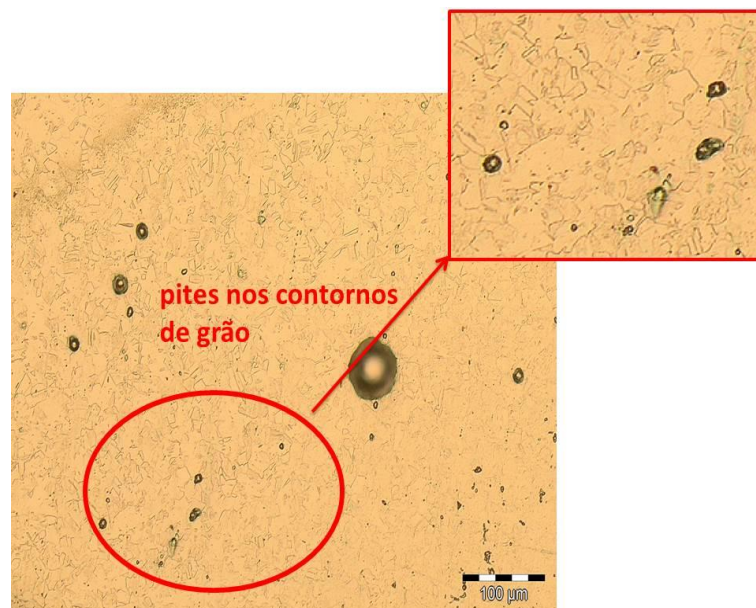
Figura 38 – Fotomicrografia do aço AISI 301 após ataque eletrolítico (200X)

Após avaliar a microestrutura do material como recebido, pôde-se iniciar a análise do material após passar pelo teste de corrosão por cloreto férrico. As Figuras 37 e 38 mostram o aço 301 não soldado após 72h imerso na solução de cloreto férrico, onde é possível ver a presença de pites de diferentes tamanhos e diferentes profundidades. Na Figura 38 é possível ver que a formação de pites ocorreu principalmente nos contornos de grão.

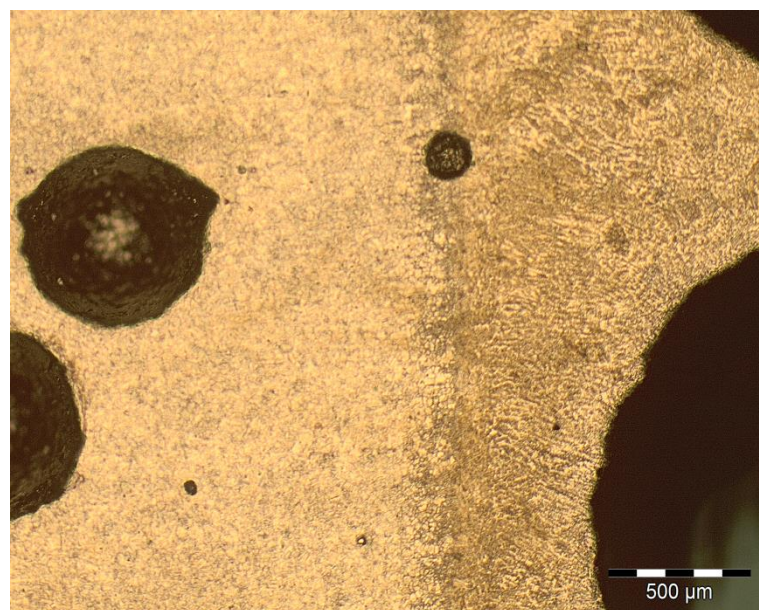
Figura 49 – Fotomicrografia dos pites no metal base, na ZAC e no metal de solda do aço AISI 301 soldado com baixo nível de energia (50X)
