UNIVERSIDADE FEDERAL DE JUIZ DE FORA CURSO DE GRADUAÇÃO EM ENGENHARIA DE PRODUÇÃO

INSPEÇÃO DE VIA PERMANENTE: UM FATOR DETERMINANTE NO PROCESSO DE DIRECIONAMENTO DA MANUTENÇÃO FERROVIÁRIA

Trabalho de Conclusão de Curso apresentado a Faculdade de Engenharia da Universidade Federal de Juiz de Fora, como requisito parcial para a obtenção do título de Engenheiro de Produção.

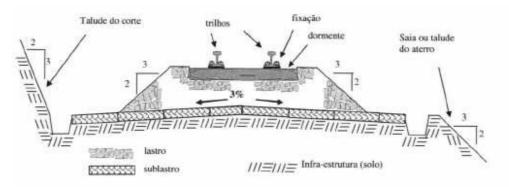
Figura 1 – Elementos da via permanente Fonte: Magalhães, 2007 (Adaptado)

O apoio e a superfície de rolamento para os veículos ferroviários são compostos basicamente por três elementos, o lastro, os dormentes e os trilhos, que em conjunto formam a via permanente. Constituída pela via permanente, a superestrutura ferroviária está sujeita a ação de desgaste das rodas dos veículos e do meio envolvido (intempéries). Quando esse desgaste ultrapassa níveis de tolerância exigidos para manutenção da segurança do transporte, a superestrutura pode ser reparada ou até substituída (BRINA, 1979).

Além dos três elementos citados, o sublastro, mesmo estando intimamente ligado às camadas finais da infra-estrutura, pode ser incluído como parte da superestrutura.

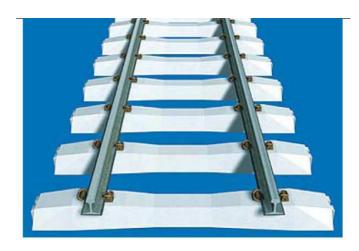
Figura 5 – Dormente monobloco de concreto protendido Fonte: Porto, 2004

Atualmente, os dois tipos de dormentes de concreto usados são os bi-blocos e os protendidos monoblocos, que apesar de terem uma resistência controlada, já que são feitos exclusivamente para cada local, perdem nos demais quesitos quando comparados aos de madeira.

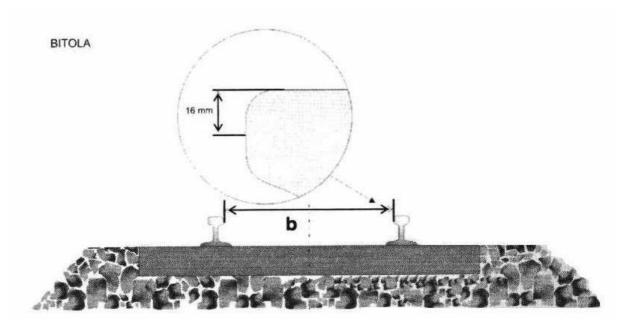
Figura 8 – Bitola Fonte: Magalhães, 2007

Por definição, bitola é a menor distância interna entre os boletos das duas filas do trilho. Segundo Brina (1979), na Conferência Internacional de Berna, em 1907, foi oficialmente adotada como "bitola internacional" a distância de 1,435 m. Porém, hoje em dia, existem vários tamanhos de bitola pelas ferrovias do mundo inteiro, sendo predominante no Brasil as bitolas chamadas "largas" 1,60 m e as bitolas "métricas" 1,00 m. Isso depende se a ferrovia opera com rodas do padrão norte americano, onde a bitola deve ser larga, ou se opera com rodas do padrão espanhol, onde a bitola será métrica.

Para que a linha se mantenha segura é necessária a manutenção da distância entre os trilhos, que, de acordo com cada caso, possui limites mínimos e máximos de comprimento.

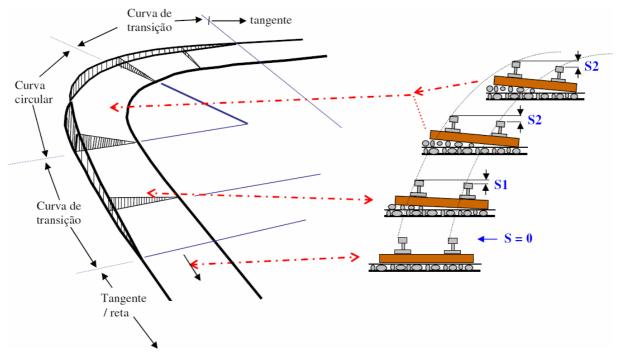
Figura 9 – Superelevação Fonte: Silva, 2006

Magalhães (2007) afirma que "superelevação é o incremento de altura que se dá à fila externa do trilho em curvas, para que seja possível compensar a ação da força centrífuga".

Em uma via ferroviária estabelecida em um plano horizontal, a força centrífuga desloca o veículo no sentido do trilho externo, provocando neste um forte atrito através dos frisos das rodas, podendo ocorrer um tombamento do veículo caso a grandeza da força exceda

certo limite. Por isso é realizado o processo de inclinação de um dos lados da via, com finalidade de contrabalancear o efeito nocivo da força (BRINA, 1979).

Através da segunda lei de Newton, é possível afirmar que a força centrífuga varia diretamente com a massa do veículo e com o quadrado de sua velocidade, porém varia inversamente com o raio da curva. Em trechos com várias curvas, a velocidade máxima de projeto será determinada levando-se em conta a curva de menor raio, ou a mais "fechada".

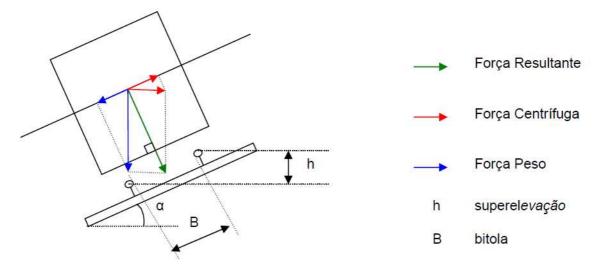
Figura 10 – Superelevação teórica (modelo esquemático) Fonte: Porto, 2004

Considerando que a superelevação é inserida para anular os efeitos da força centrífuga em curva, a determinação do seu valor pleno deve ser produzida forçando-se a igualdade entre a componente força centrífuga que atua no sentido externo da curva e a componente do peso no sentido interno. Essas componentes atuam segundo definições de um plano inclinado, conforme a figura a seguir.

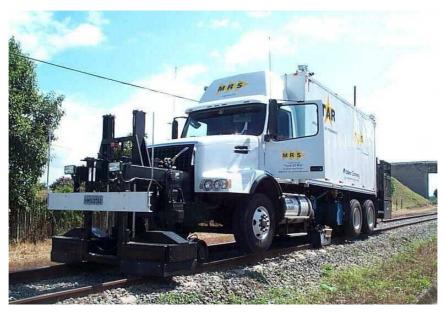
Figura 11 – Carro-controle (TrackSTAR) Fonte: March, 2006

Assim como em algumas ferrovias pelo mundo, na MRS Logística S.A o controle e o monitoramento dos parâmetros de via permanente são realizados através de uma ferramenta de inspeção denominada TrackSTAR, ou Track Evaluation Vehicle. Essa ferramenta consiste em um veículo rodo-ferroviário, auto-propulsor, que tem como principal objetivo realizar medições referentes à geometria da linha férrea e ao desgaste de seus trilhos, conforme figura a seguir:

Esse veículo se locomove sobre os trilhos e é capaz de captar informações sobre as condições reais da via permanente, através de um sistema sem contato denominado *Laserail*, que projeta feixes de laser sobre os trilhos criando um padrão geométrico computadorizado.

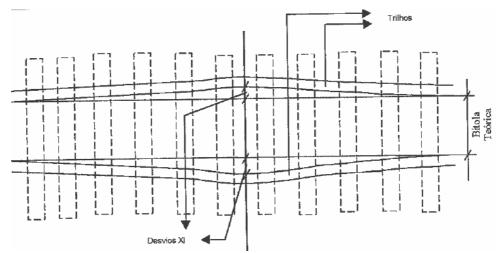
Figura 14 – Bitola aberta sem carga Fonte: Rodrigues, 2001

É quando, mesmo sem a aplicação de forças laterais, ou seja, sem a presença de composições ferroviárias, a distância entre os trilhos excede o tamanho de 1,60 metros.

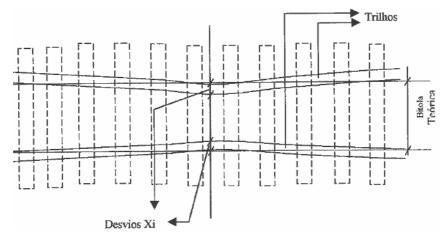
Figura 15 – Bitola fechada sem carga Fonte: Rodrigues, 2001

É quando, mesmo sem a aplicação de forças laterais, ou seja, sem a presença de composições ferroviárias, a distância entre os trilhos é inferior a 1,60 metros.

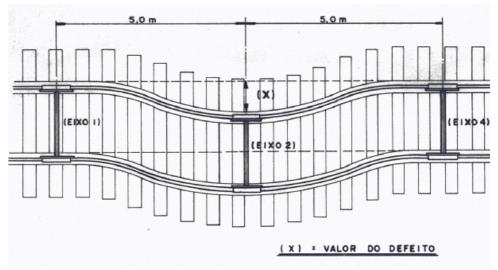
Figura 17 – Desalinhamento em tangente Fonte: Rodrigues, 2001

É medida no plano horizontal do alinhamento da linha férrea, medida por meio de uma corda de 10 ou 20 metros. Se uma corda estendida em dois pontos laterais do boleto de um trilho, evidenciar uma flecha tal qual a da ilustração a seguir, a linha será considerada desalinhada. A linha tracejada representa o traçado de projeto e a distância X (flecha) indica a magnitude do desalinhamento, podendo ser considerada defeito caso ultrapasse os limites préestabelecidos.

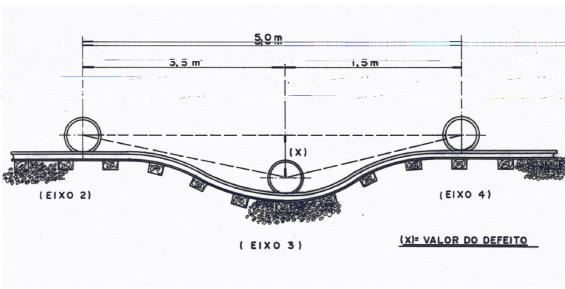
Figura 18 – Desnivelamento Longitudinal Fonte: Rodrigues, 2001

É a medida no plano longitudinal do nível da linha com relação a dois pontos na superfície do boleto de um trilho. A flecha gerada por uma corda de 10 ou 20 metros estendida no plano longitudinal indica o tamanho do desnivelamento no ponto determinado. A figura a seguir representa esquematicamente um ponto em desnível.

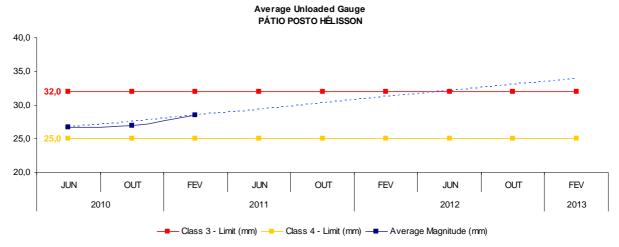
Figura 24 – Bitola aberta s/ carga (mm) X Tempo (mês) Fonte: MRS logística (PPCM), 2011

Como exemplo de direcionamento para execução de correção de bitola, tem-se a evolução média da abertura de bitola sem carga no pátio POSTO HÉLISSON.

Esse resultado mostra como é possível planejar a manutenção do trecho levando-se em consideração a evolução média dos defeitos preventivos, que ao ultrapassarem o limite de 32,00 mm tornam-se defeitos corretivos, oferecendo riscos a circulação. É possível observar que essa manutenção deve ser realizada até o mês de junho de 2012, quando a situação do pátio passa a ser considerada crítica para esse critério.

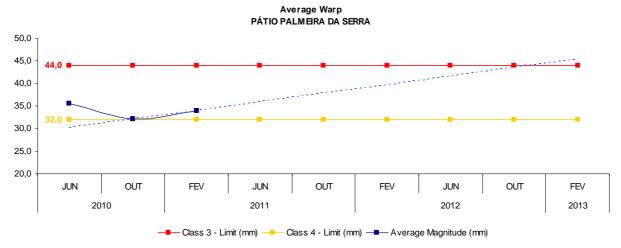
Figura 25 – Empeno (mm) X Tempo (mês) Fonte: MRS logística (PPCM), 2011

O raciocínio é análogo para evolução dos defeitos de geometria. No caso a seguir, tem-se a evolução média dos defeitos preventivos de nivelamento transversal (empeno), que possuem limite máximo de 44,00 mm para serem considerados de risco. O local escolhido para exemplificar essa evolução foi o pátio PALMEIRA DA SERRA.

Neste exemplo percebe-se a realização de intervenção no trecho entre os meses de junho e outubro de 2010, o que contribuiu para redução momentânea da média de empeno. É provável que tenha sido realizada uma manutenção corretiva emergencial em parte do trecho, contribuindo para essa redução. Em situação normal a tendência de aumento do empeno médio levaria ao planejamento de intervenção próximo ao mês de outubro de 2012, quando a média dos defeitos preventivos atinge o nível máximo suportado para esse parâmetro.

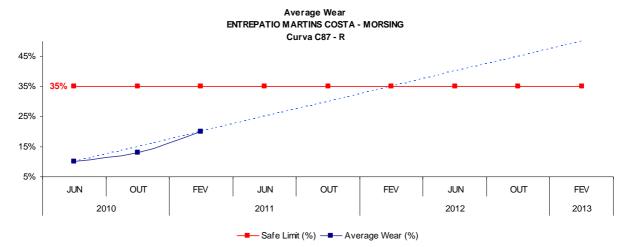
Figura 26 – Desgaste de Trilho (% head loss) X Tempo (mês) Fonte: MRS logística (PPCM), 2011

O último quesito a ser demonstrado se refere à evolução no desgaste dos trilhos, que apesar de possuir uma abordagem análoga, não oferece meio de tratamento para resolução do problema, apenas substituição do componente. Como constatado na análise dos dados, o entre pátio MARTINS COSTA – MORSING foi o trecho que apresentou maior índice de desgaste na última inspeção realizada além de uma evolução considerável entre as duas últimas inspeções. Isso não restringe a demonstração dos resultados à esse trecho, mas por conveniência selecionou-se a curva C87 para demonstrar essa evolução além da tendência para realização da troca do trilho.

É possível notar que se trata de um caso extremo onde a evolução de desgaste aconteceu de forma excessivamente rápida. Isso pode ter acontecido devido a uma característica particular do trecho, como raio de curvatura, por exemplo. Em se tratando de um trilho posicionado do lado externo da curva, é de se esperar que o desgaste seja maior e consequentemente mereça maior atenção no que diz respeito à manutenção. Assim é possível mapear todo o trecho, segmentando-o em tangentes e curvas para prever quando será necessário realizar a troca dos trilhos ou até mesmo inverte-los quando possível.
