**Universidade Federal de Juiz e Fora  
Faculdade de Engenharia  
Departamento de Engenharia Sanitária e Ambiental  
Graduação em Engenharia Ambiental e Sanitária**

**ANÁLISE DO ESTADO DE CONSERVAÇÃO DE  
NASCENTES DO RIBEIRÃO DORES DO TURVO EM  
DORES DO TURVO, MG**

Trabalho Final de Curso apresentado ao Colegiado do Curso de Engenharia Ambiental e Sanitária da Universidade Federal de Juiz de Fora, como parte dos requisitos necessários à obtenção do título de Engenheira Ambiental e Sanitarista.

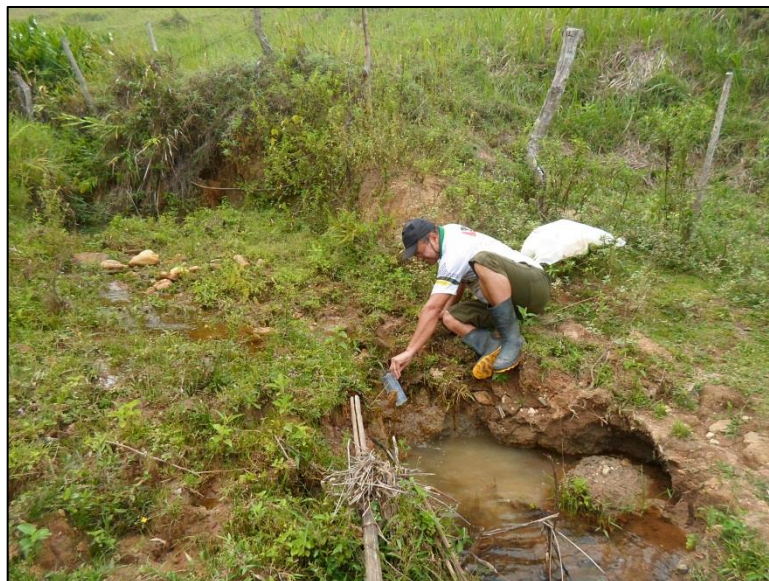
A vazão foi determinada a partir do método volumétrico, utilizando-se um béquer de 500 ml e um cronômetro. Foram realizadas dez repetições de medições de vazão para cada nascente, obtendo-se a vazão em cada medição e a vazão final pela média aritmética (Equação 1).

Figura 3. Medição de vazão.

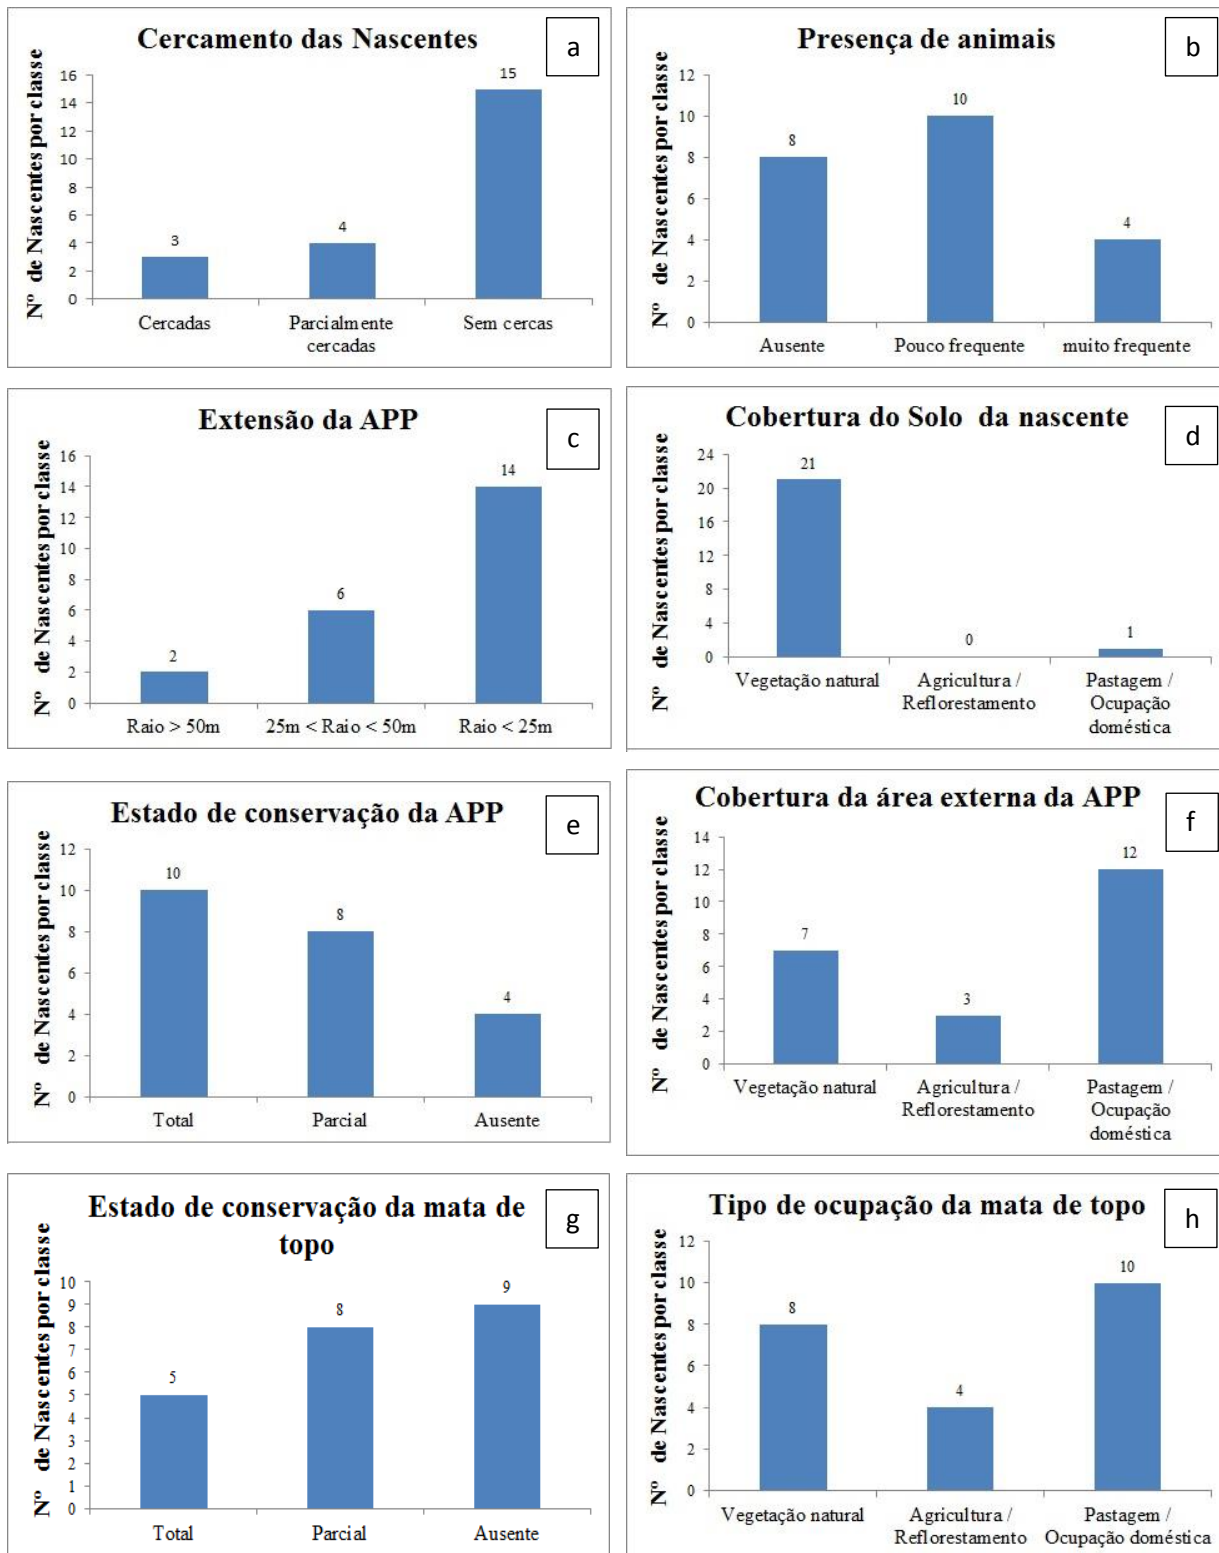
Figura 6. Resultado obtido em cada parâmetro do protocolo: Cercamento das Nascentes (a), Presença de animais (b), Extensão da APP das Nascentes (c), Cobertura do solo da área interna da APP das nascentes (d), Estado de conservação da APP das nascentes (e), Cobertura da área externa da APP das nascentes (f), Estado de conservação da mata de topo das nascentes (g), Tipo de ocupação vegetal da mata de topo (h).

Observou-se também que 86% das nascentes não tinham o cercamento adequado, o que pode facilitar a entrada de animais no entorno e a degradação pelo pisoteio e presença de estrume. Cercar uma nascente é o primeiro passo para a sua recuperação e segundo o Novo Código Florestal Brasileiro (2012), o cercamento de uma nascente deve ser feito com um raio de 50 metros, podendo variar de acordo com o tamanho da propriedade. Pode-se observar na Figura 6.a o número de nascentes cercadas, parcialmente cercadas e sem cercas. Porém, 90% das nascentes estudadas tinham sua APP numa extensão de raio menor que 25 metros de largura, destacando-se ainda que apenas 3 possuem cercamento. Pode-se observar na Figura 6.c a extensão das APPs das nascentes estudadas.

Um dado positivo é que 82% das nascentes estudadas apresentavam-se totalmente ou parcialmente preservadas (Figura 6.e). Essa foi uma constatação importante tendo em vista que a degradação da vegetação no entorno das nascentes é preocupante, pois elas exercem diversas funções importantes para a manutenção das mesmas, como: proteção, filtragem, retenção de sedimentos, contenção de processos erosivos, influenciam na qualidade da água, amortecem os impactos provenientes dos ambientes que circulam os ecossistemas aquáticos e protegem a diversidade local (PRIMACK; RODRIGUES, 2001). A cobertura vegetal é responsável pelo aumento da macroporosidade da camada superficial, protege os agregados do impacto direto das gotas de chuva e, conseqüentemente, pode favorecer a ocorrência de altas taxas de infiltração, diminuindo consideravelmente as perdas de água e solo (BRANDÃO et al., 2003; BERTOL et al., 2007).

Já na área externa das APPs observou-se que em 68% das nascentes a cobertura do solo era de pastagem ou agricultura (Figura 6.f), o que pode prejudicar bastante a área já que sua vegetação natural não está sendo preservada, deixando o solo no entorno mais exposto e compactado devido à presença dos animais na área de pastagem. A fim de se recuperar a APP da nascente, é necessário que seja realizado a alteração do uso do solo, segundo PINTO et al (2005), o abandono de atividades agrícolas e da pastagem dentro da área possível de ser restaurada é uma das principais formas de reduzir a competição por espaço com espécies que poderiam ser plantadas no local ou até mesmo as que regeneram naturalmente. Na Figura 8 observa-se o estado de conservação da área externa da APP.

O estado de conservação da mata de topo foi outro parâmetro não satisfatório. Na Figura 6.g observou-se que, em apenas 5 das nascentes observadas encontra-se a mata de topo totalmente preservada e em 17 delas há a falta de preservação da mata de topo que se enquadra como um dos mais importantes parâmetros a serem analisados na preservação de nascentes. É necessário estabelecer a vegetação, que na sua ausência afeta diretamente a vazão das nascentes.

Observou-se também que o tipo de ocupação da mata de topo também é inadequado, pois na maioria das nascentes o que mais encontrou-se como mata de topo, quando encontramos, foi pastagem ou agricultura. Para Simões (2001), a recomposição da mata de topo constitui um dos fatores que, juntamente com outras práticas conservacionistas como recuperação da mata ciliar e uso adequado do solo, são fundamentais para a recarga do lençol freático, garantindo a qualidade e quantidade da água e a biodiversidade. Destaca-se que a sombra das árvores no topo de morro diminui a temperatura local, mantendo o solo úmido por mais tempo, depois de uma chuva, e retardando a evaporação da água. Com isso, mais água se infiltra no solo, alimentando a nascente. Além disso, as árvores protegem da erosão, evitando que a terra deslize e a nascente seja soterrada. A vegetação contribui também para manter a boa qualidade da água, funcionando como um filtro de poluentes que estejam presentes no solo. Pode-se observar na Figura 6.h o tipo de ocupação vegetal das matas de topo de morro na região estudada.

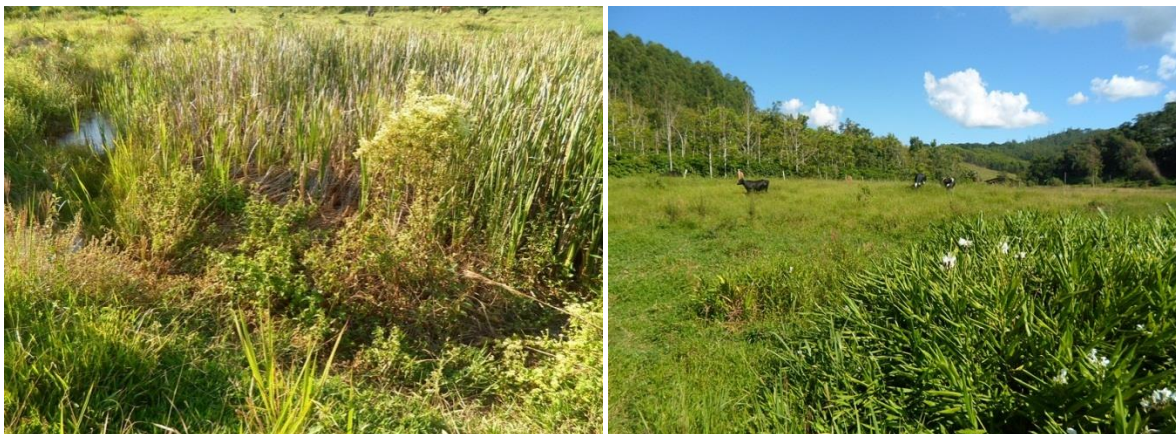
Como a maioria das nascentes estudadas não tinham o cercamento adequado verificou-se que em 63% destas havia indícios da presença de animais, o que, segundo Salomão Junior (2009), deveria ser evitado já que a caminhada constante dos animais provoca o endurecimento da terra dificultando a infiltração da água da chuva no terreno, além de diminuir a altura da pastagem, favorecendo o processo de erosão hídrica, dificultando ainda mais a infiltração de água que abastece os lençóis que formam as nascentes. Pode-se observar na Figura 6.b e Figura 7, a frequência da presença de animais nas nascentes.

Figura 7. Nascente sem cerca e com presença de animais.

Diante dos resultados observados, recomenda-se a fim de recuperação, o cercamento das nascentes respeitando os limites estabelecidos na legislação e ainda a instalação de bebedouros nos pastos, evitando o pisoteio das nascentes pelo gado. Recomenda-se ainda a identificação das áreas de uso restrito estabelecidas conforme o Novo Código Florestal Brasileiro (2012) e o estabelecimento de práticas conservacionistas e a preservação e recuperação das áreas de topo de morro.

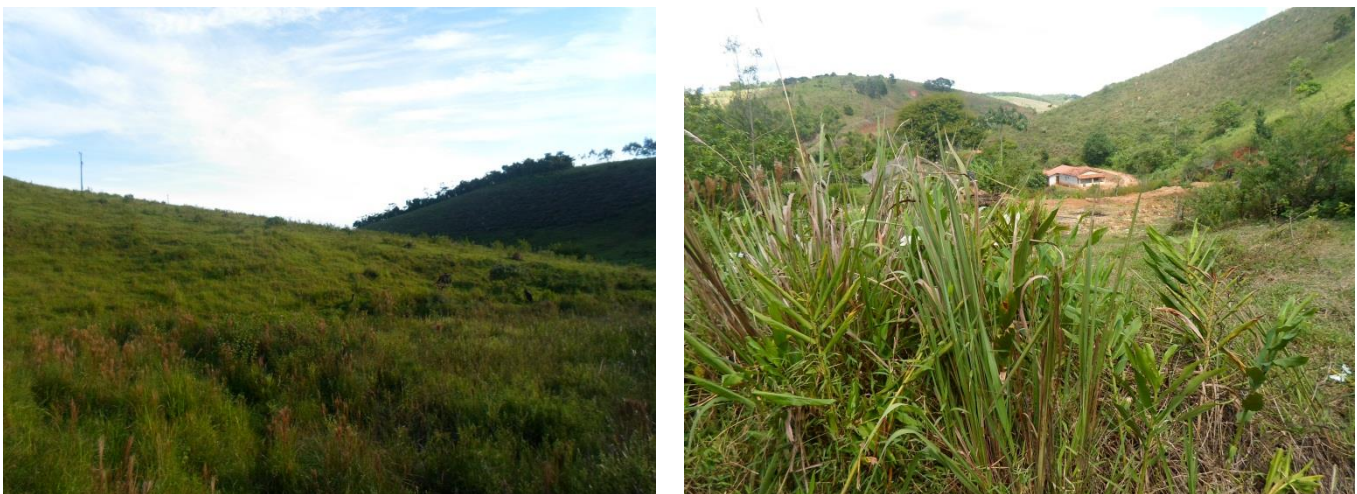
Figura 8. Tipo de ocupação da área externa da APP da nascente.
