UNIVERSIDADE FEDERAL DE JUIZ DE FORA  
FACULDADE DE ENGENHARIA  
MESTRADO EM AMBIENTE CONSTRUÍDO

**DIRETRIZES PARA DIAGNÓSTICO E MAPEAMENTO DA ESTANQUEIDADE  
DAS FACHADAS DAS EDIFICAÇÕES PARA GARANTIA DA VIDA ÚTIL DE  
PROJETO**

Dissertação apresentada ao Programa de Pós-Graduação em Ambiente Construído da Universidade Federal de Juiz de Fora, como requisito parcial à obtenção do título de Mestre em Ambiente Construído.

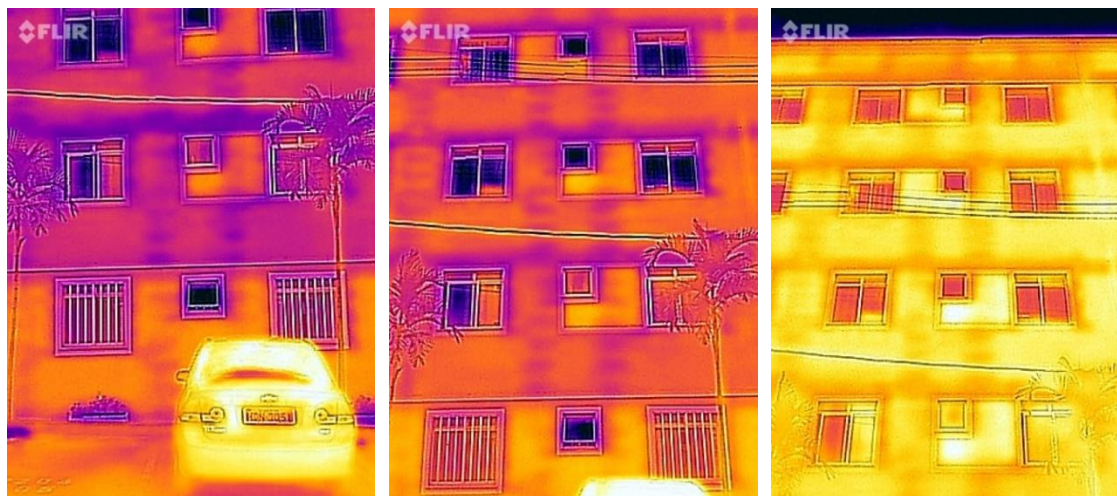
FIGURA 4.7: Imagens capturadas de regiões de estudo da fachada lateral de direita do bloco A do empreendimento A1, com diferentes angulações

Como exemplo, tem-se a figura 4.7, que ilustra termogramas obtidos pelo modelo de câmera utilizado na fachada lateral direita do bloco A do empreendimento A1. Observa-se que na posição 0° (figura 4.7 (a)), a câmera consegue captar apenas os primeiros pavimentos. Na posição de 20° (figura 4.7 (b)) tem-se uma imagem de melhor qualidade, em que só estão presentes elementos da própria fachada. Somente com a câmera inclinada a mais de 20° (figura 4.7 (c)), é possível captar os últimos pavimentos. Entretanto, as imagens aparecem de modo distorcido e com qualidade inferior, uma vez que captam o céu, que emite elevada radiação térmica e altera os contrastes na imagem termográfica. Desse modo, optou-se por coletar dados segundo essa metodologia, em que o ângulo de inclinação da câmera não fosse superior a 20°, para obtenção de melhores resultados com o modelo de câmera utilizado.
