UNIVERSIDADE FEDERAL DE JUIZ DE FORA  
DEPARTAMENTO DE ENGENHARIA DE PRODUÇÃO E MECÂNICA  
CURSO DE GRADUAÇÃO EM ENGENHARIA MECÂNICA

**Análise de Falhas de Selos Mecânicos de Bombas D'água**

Trabalho de Conclusão de Curso apresentado à Faculdade de Engenharia da Universidade Federal de Juiz de Fora, como requisito parcial para a obtenção do título de Bacharel em Engenharia Mecânica.

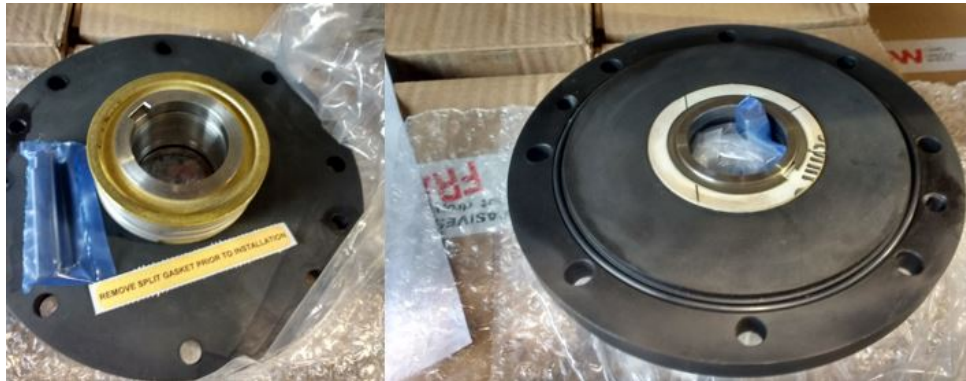
Figura 7 – Kit do selo da bomba d'água

A Figura 7 mostra o kit do selo mecânico utilizado nas bombas d'água.

Os selos mecânicos são os componentes mais críticos das bombas d'água, pois são os principais responsáveis pelas falhas destes equipamentos, aponta o especialista. A Figura 8 relaciona as principais causas, segundo registros de manutenção da empresa que forneceu os dados, das falhas nos selos mecânicos. 90% das causas são atribuídas ao material do próprio selo mecânico, que não suporta as condições em que fica exposto no interior das bombas.
