ESTUDO DO DESGASTE DE TRILHOS FERROVIÁRIOS

Fernanda Bittencourt Macêdo

MONOGRAFIA SUBMETIDA À COORDENAÇÃO DE CURSO DE ENGENHARIA
DE PRODUÇÃO DA UNIVERSIDADE FEDERAL DE JUIZ DE FORA
COMO PARTE DOS REQUISITOS NECESSÁRIOS PARA A
GRADUAÇÃO EM ENGENHARIA PRODUÇÃO.

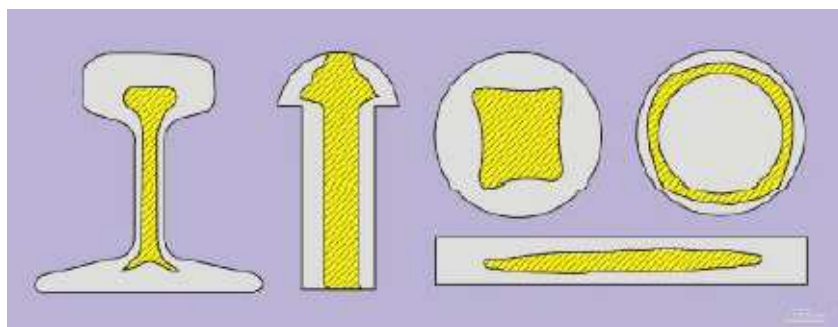
Figura 07 – Segregação do aço

De acordo com Colpaert (1974), o aço dissolve homogeneamente quase todo tipo de impurezas. Ao solidificar, estas impurezas ficam insolúveis e tendem a segregar, diferenciando-se no meio do metal. A esse acúmulo de impurezas nos lingotes e em certas peças fundidas dá-se o nome de segregação. Como a solidificação começa da periferia para o centro é nesta última região que a maior parte das impurezas irão se acumular. Predominam os compostos de fósforo e enxofre, que são de pouca solubilidade no aço sólido, segregando-se à medida que a temperatura cai.

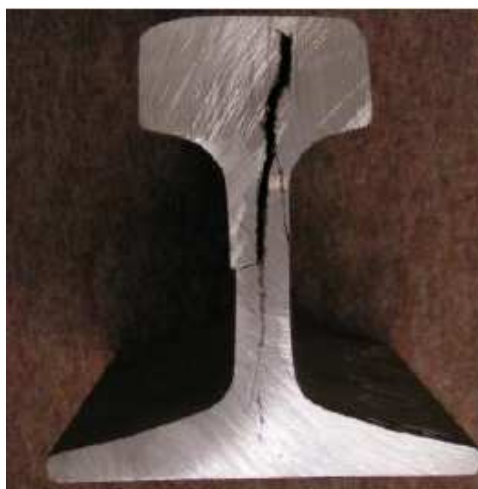
Figura 09 – Trinca transversal
Fonte: Petroni (2006)

São pequenas cavidades formadas no final da laminação que podem dar origem, posteriormente, quando o trilho estiver sob carga, a uma fratura.

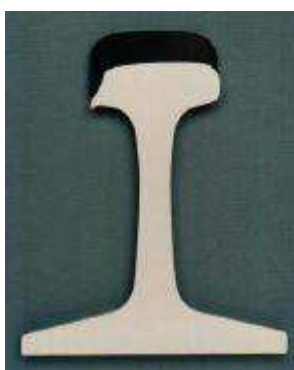
Figura 10 – Trilho com desgaste

O desgaste dos trilhos ferroviários é o que mais ocorre nas ferrovias brasileiras, frente às fadigas de trilhos, como consequência do característico traçado sinuoso das vias. O regime de desgaste geralmente ocorre na face de bitola do boleto de trilhos altos localizados em curvas fechadas, devido à grande força lateral aplicada pelas rodas. Entretanto, também ocorre no boleto de trilhos altos e baixos e de tangente devido ao contato roda-trilho, e a atividades ligadas à manutenção da via como o esmerilhamento.

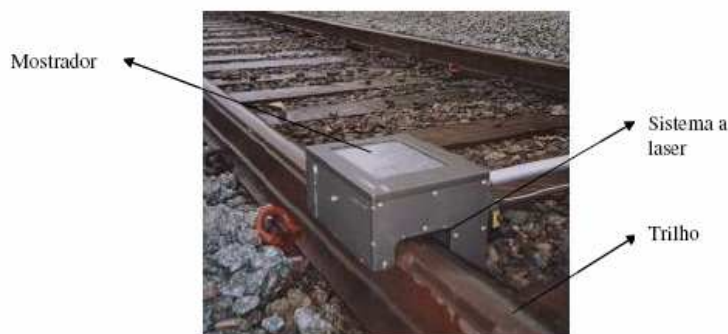
Figura 11 – Perfilógrafo

O primeiro é através da utilização do perfilógrafo (Figura 11), um aparelho que desenha o contorno da seção do trilho. O segundo é pelo aparelho de Richter e o terceiro por meio de moldes de gesso. O segundo e o terceiro processo estão em desuso.

O perfilógrafo é um aparelho integrado a um computador, que através de um sistema a laser faz a leitura do perfil do trilho, desenhando o perfil desgastado sobre o perfil novo, e fornece dados como o desgaste sofrido e a perda em área do boleto (JUDGE, 2001).

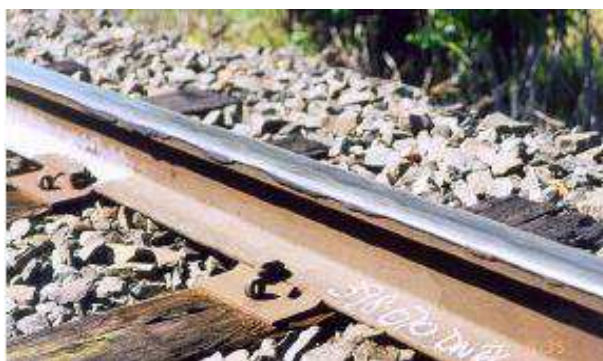
Figura 12 – Deformação plástica

A deformação plástica começa pela formação de uma ranhura no lado interior do boleto, debaixo da zona coberta pelo friso. Em seguida, se forma uma reborda que sobressai pela parte exterior do boleto. Podem se desprender finas lâminas de aço da superfície de rodagem do trilho, formando lascas que sobressaem pela borda interior do boleto (RIVES; PITA e PUENTE, 1977).

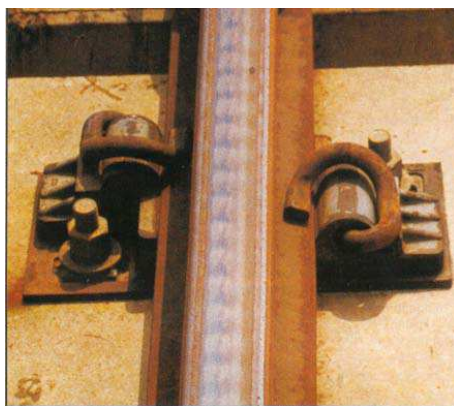
Figura 13 – Corrugação claramente visível

O desgaste ondulatorio do trilho, ou corrugação, incluem-se em uma família de fenômenos que constituem um problema para muitas ferrovias (Figura 13).

O desgaste ondulatorio provoca inúmeros efeitos negativos, como: degradação dinâmica da disposição geométrica da via, fadiga dos trilhos com o consequente desenvolvimento e propagação dos defeitos internos, afrouxamento e desgaste das fixações, desenvolvimento de fissuras e quebra dos dormentes, além do efeito negativo nos elementos de suspensão dos veículos por ressonância e aumento substancial da

Em resumo, o desgaste ondulatório amplia a manutenção requerida na via e nos veículos, aumenta a resistência à tração, submete os trilhos a vibrações, reduzindo o conforto nas viagens, além de provocar uma maior poluição sonora.

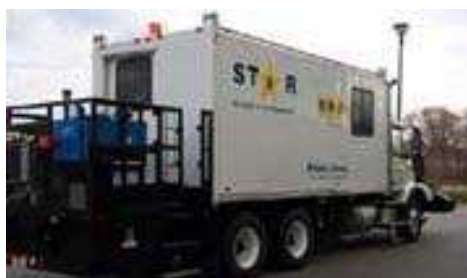
Figura 14 – Carro-controle

A presença de corrugação pode ser detectada através de um carro-controle, que é um equipamento de medição que serve para examinar as condições dos trilhos e dormentes, além da geometria da via permanente. Ele faz o registro dos dados do estado geral da via e de seus elementos. Tal veículo, como o *Track Evaluation Vehicle*, ou Track Star, utilizado pela MRS Logística S.A., pode ser visto na figura 14.

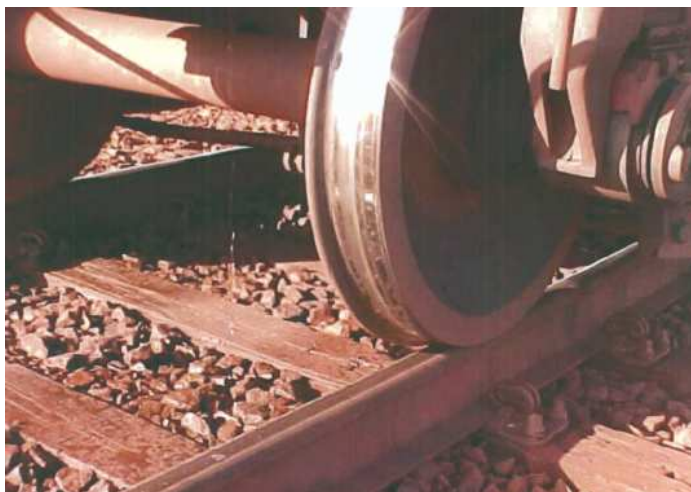
Figura 15 – Contato roda-trilho

O contato roda-trilho se dá pelo contato direto das rodas do trem com os trilhos, ambos metálicos. Isso provoca um desgaste considerável dessas partes devido à grande magnitude da carga que solicita as rodas.

A zona de contato roda-trilho, segundo Magel (1999), apresenta inter-relações muito complexas, já que envolve mais de 60 variáveis. Muitas destas variáveis estão além do controle da engenharia, porém as mais significativas, como a geometria de contato roda-trilho, podem ser controladas.

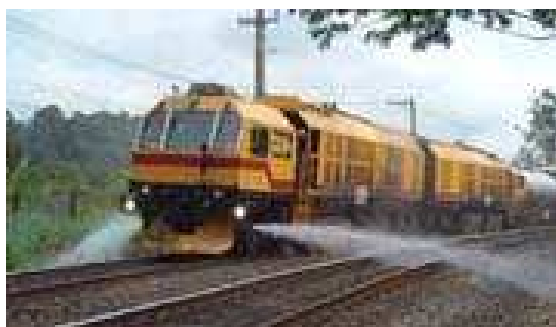
Figura 26 – Trem esmerilador MRS

Esveld (1989) define dois métodos para aplicar o esmerilhamento do trilho: com rotação e com oscilação longitudinal. Como resultado do movimento, o material do trilho é desgastado e há uma adaptação no trilho, tornando-o uniforme. São utilizados trens esmeriladores para fazer esse esmerilhamento, como o da MRS Logística (Figura 26), a GWM 220 e a Speno (Figura 27).

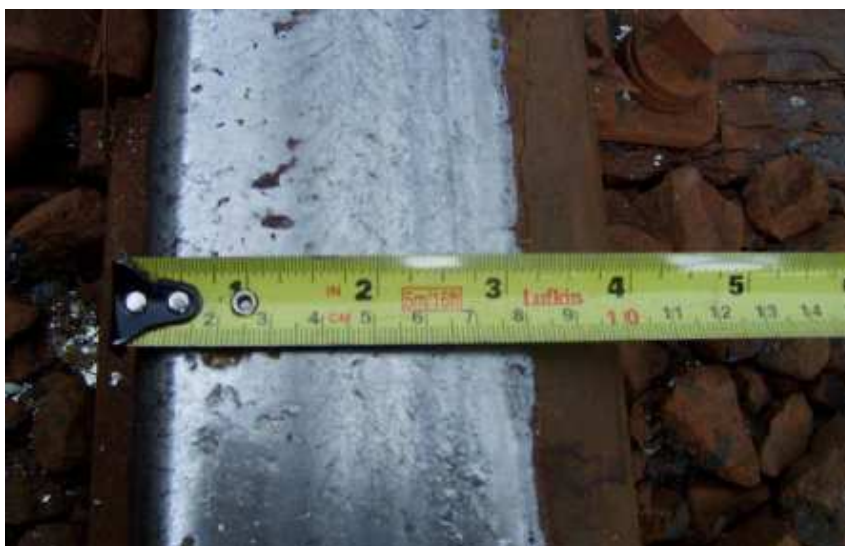
Figura 28 – Trilho desgastado

- Posição: Km 554+776; lado esquerdo (interno);
- Tipo do trilho: TR - 68;

- Planimetria: Terraplenagem (Corte);
- Geometria: Curva de 312 metros de raio / Rampa: 0,743%;
- Estampa: CSN Brasil RC SM TR-68 (1982) N AL;
- Corrida: Não Ident. - Letra: Não Ident. - Lingote: Não Ident.;
- Mês / Ano: Não Ident. / 1982;
- Fratura em solda em balanço;
- Solda antiga e sem identificação;
- Trinca Longitudinal;
- Trilho não invertido;
- Fratura próxima aos furos com solda;
- Trilho com desgaste excessivo (37%);
- Lastro altamente contaminado e dormentação travada.

- A fratura originou-se no boleto devido à forte força do contato roda trilho fora do eixo do trilho;
- A fratura ocorreu devido à fadiga do material (trilho excessivamente amassado devido tempo de trabalho somado ao lastro excessivamente contaminado da região);
- Não existem registros de ultrassom para esta linha (a contaminação por minério inviabiliza a passagem de veículos rodoferroviários, incluindo o Carro-controle).

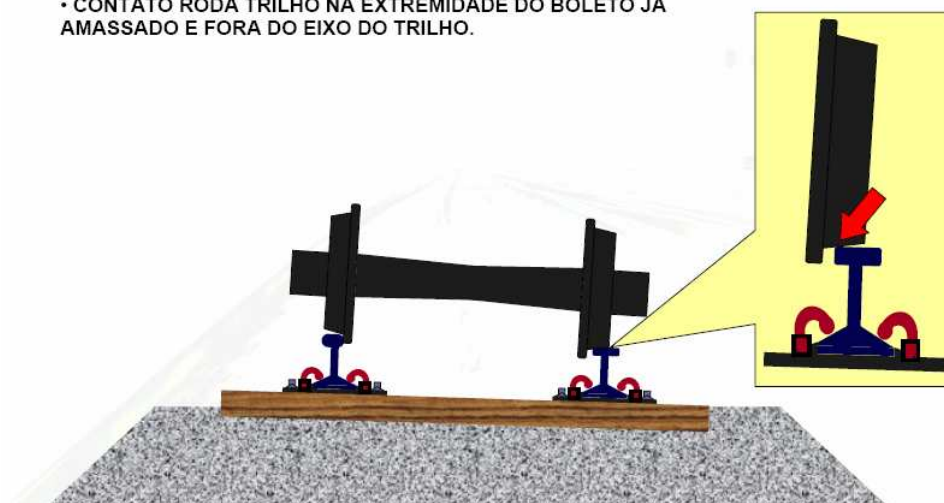
RODEIRO FICA CONFINADO ENTRE OS TRILHOS FAZENDO COM QUE A RODA DO TRILHO EXTERNO SUBA NO BOLETO DESTE TRILHO.

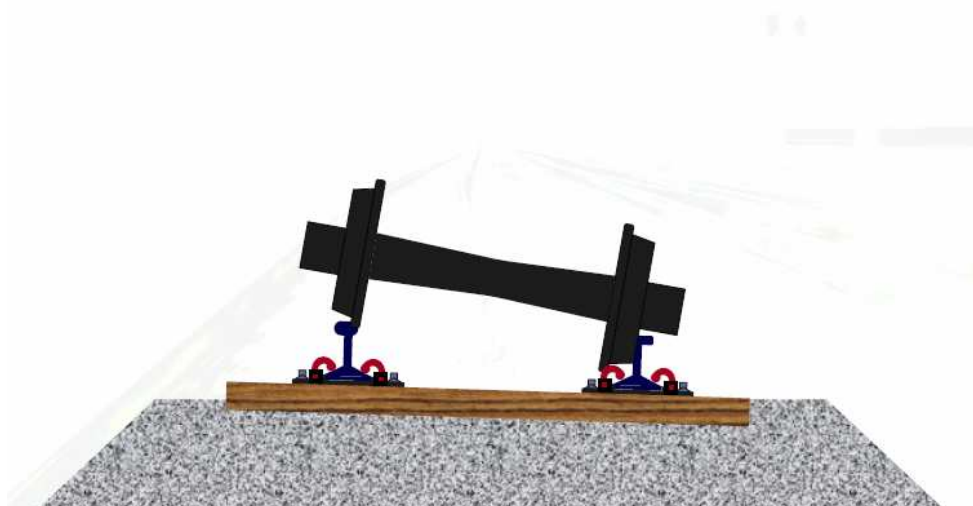
RODA EXTERNA ULTRAPASSA O TRILHO EXTERNO TERMINANDO O
EVENTO DO DESCARRILAMENTO.
