Represas de Abastecimento Público de Juiz de Fora

Mananciais da Vida

Juiz de Fora | 2023

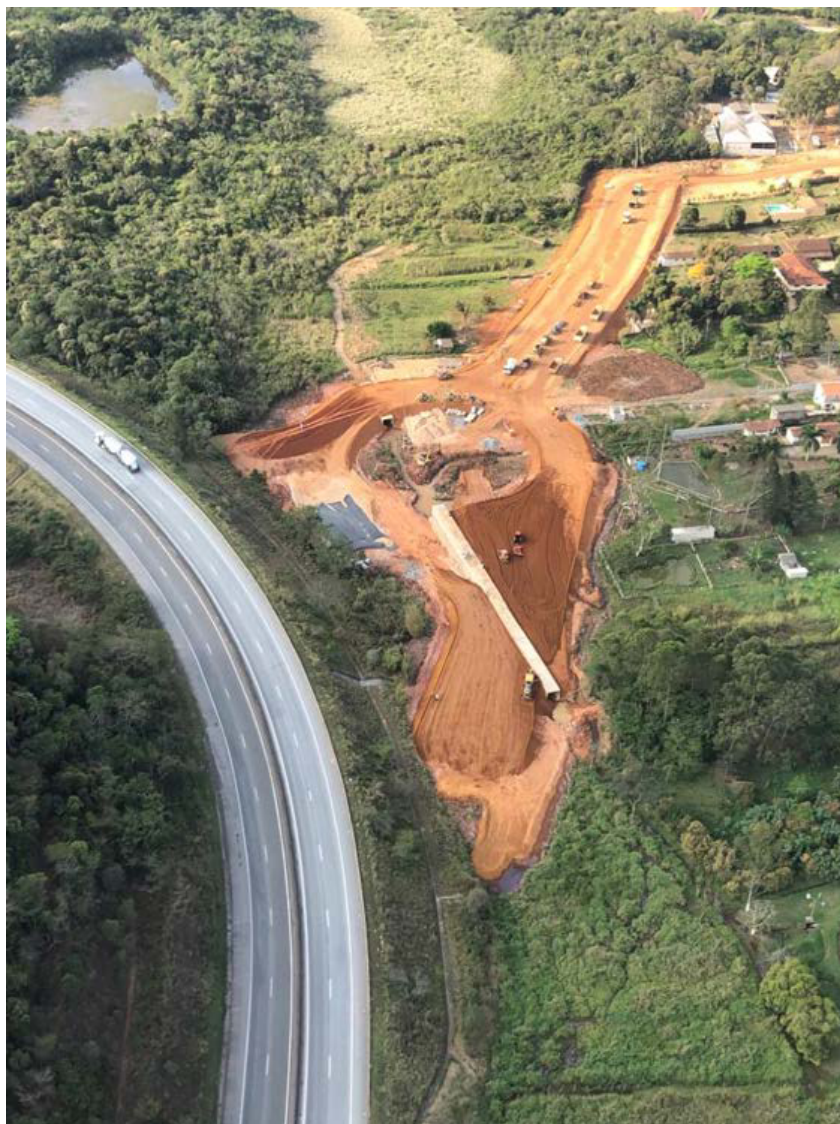
Figura 4 – Intersecção da BR-440 com BR-040, com canalização do córrego Grota do Pinto.

A Figura 4 mostra, em detalhes, uma parte impactada da sub-bacia do córrego Grota do Pinto, que aí fora canalizado para fazer a intersecção entre as rodovias BR-440 e BR-040. A represa fica na parte norte desta imagem, muito próxima a esta obra.

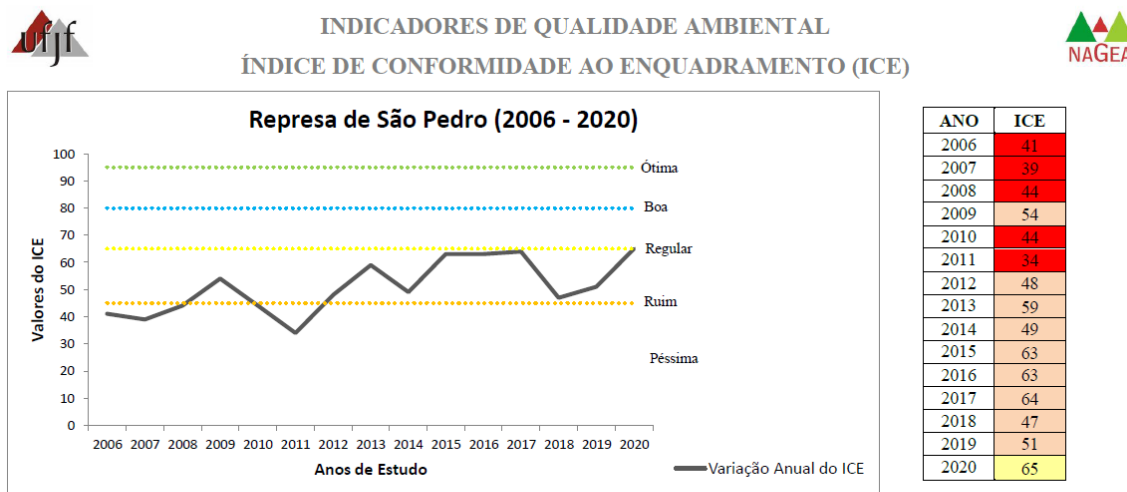
Figura 11 – Resultados do ICE para a captação da Represa de São Pedro entre 2006 e 2020.

ICE	94<ICE	79<ICE≤94	64<ICE≤79	44<ICE≤64	ICE≤44
Classe	Ótima	Boa	Regular	Ruim	Péssima
Significado	Água protegida, com ausência de impactos.	Água protegida, com pequeno grau de impacto.	Água protegida, porém com ocasionais impactos.	Água frequentemente afetada.	Água sempre alterada.

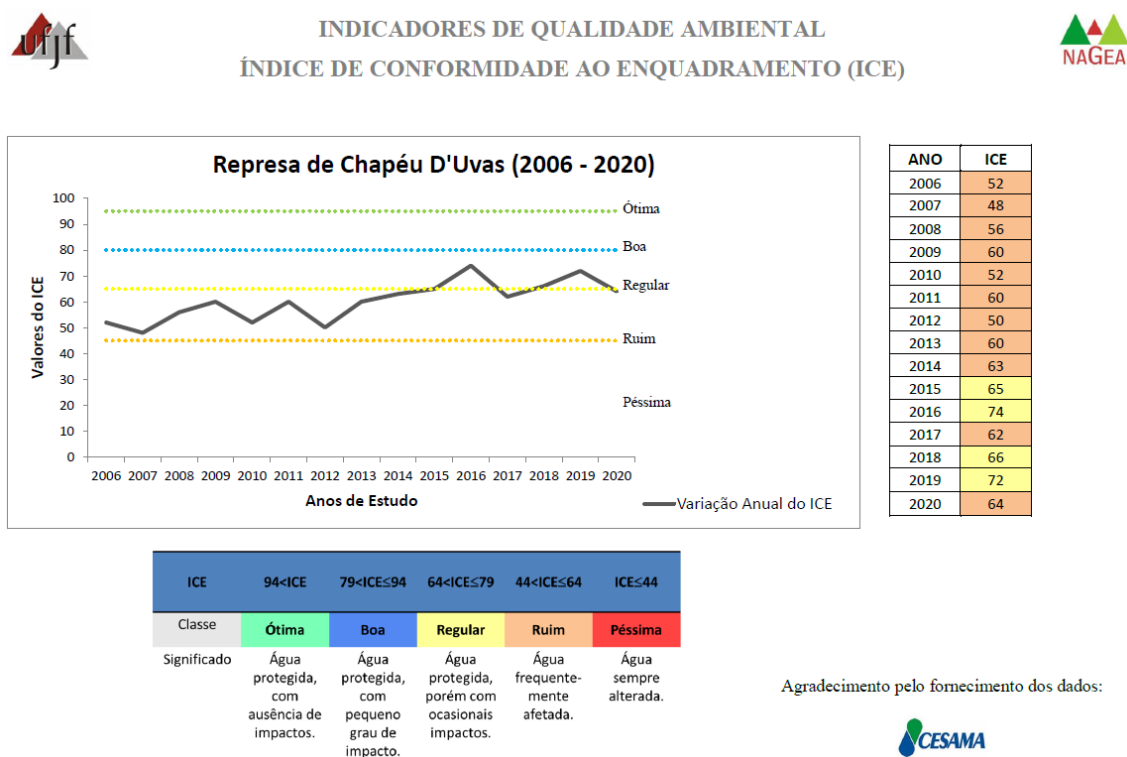
Figura 34 – Enquadramento do ICE na captação da BCRC D entre 2006 e 2020.

Também as variáveis Fe e Mn influenciaram o resultado do ICE, com leituras fora dos padrões da norma, evidenciando o revolvimento da terra para a instalação de empreendimentos e a consequente erosão das margens. Pode ser observado na Figura 34 que a linha de tendência é de crescimento do ICE, ou seja, de melhoria na qualidade da água do reservatório, principalmente a partir do ano de 2012. Esta tendência está provavelmente associada ao amadurecimento do reservatório.
