# **Represas de Abastecimento Público de Juiz de Fora**

Mananciais da Vida

Juiz de Fora | 2023

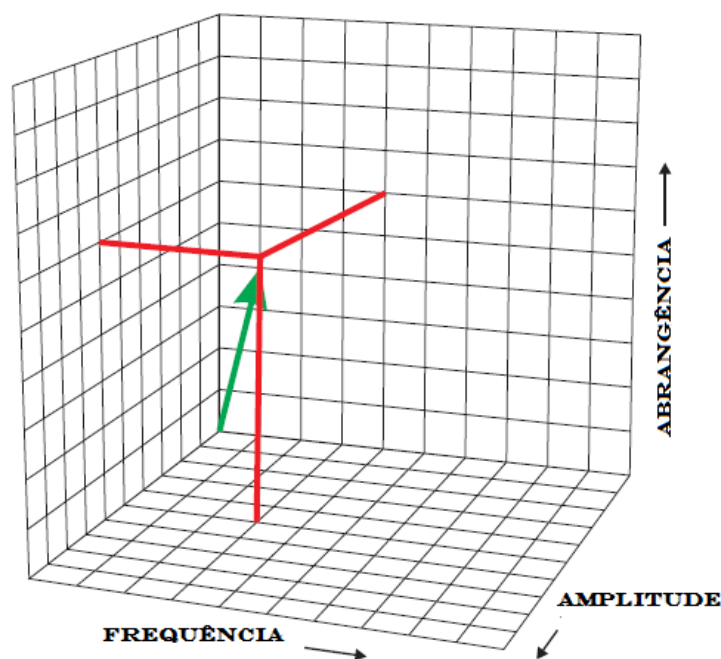
**Figura 2** – Modelo conceitual do índice

Estes três fatores, ao se combinarem, formam um vetor num espaço tridimensional de modo que, quanto pior for a qualidade da água, ou seja, quanto mais próximo de zero, menor o comprimento deste vetor, em contrapartida, o comprimento do vetor aumenta e toma o valor de 100 ou próximo a 100 quanto melhor for a qualidade da água estudada (CCME, 2001a). A Figura 2 mostra o modelo conceitual do índice:

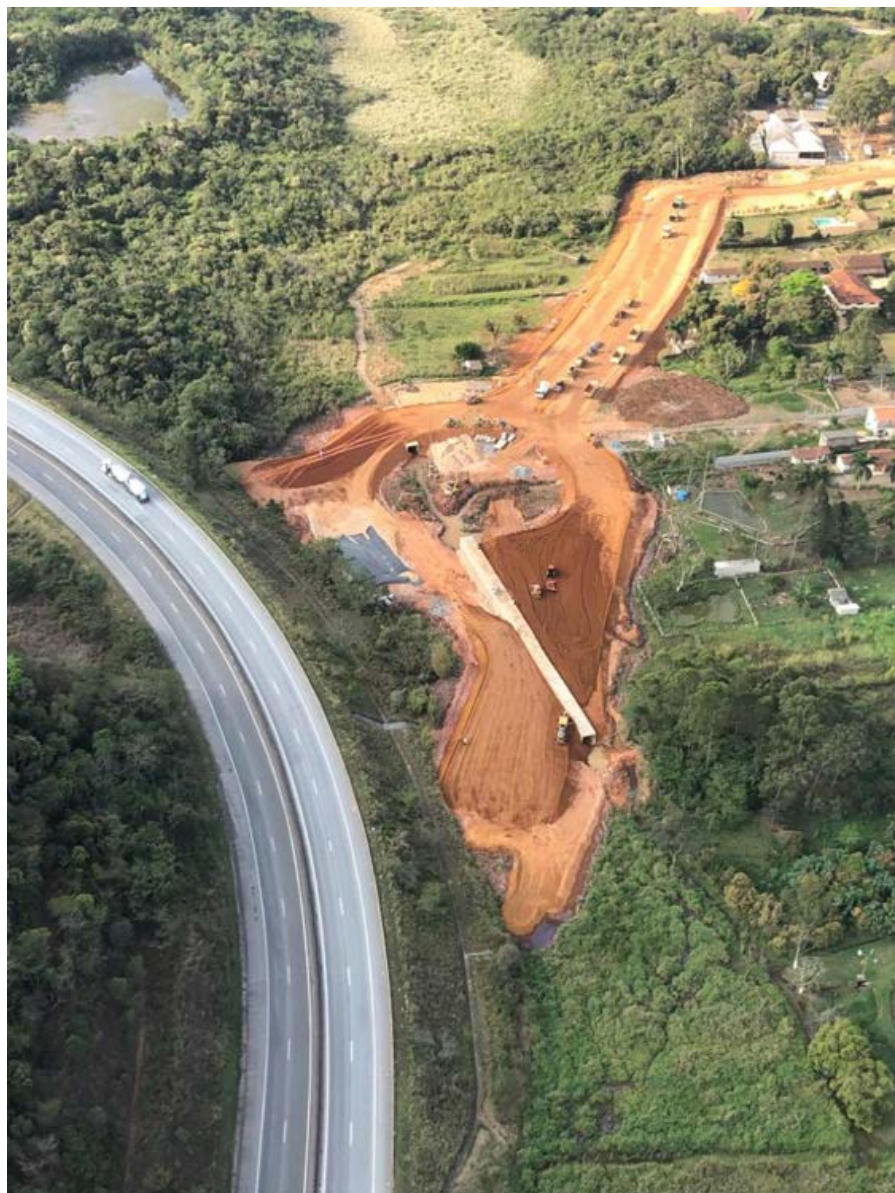
**Figura 4** – Intersecção da BR-440 com BR-040, com canalização do córrego Grota do Pinto.

A Figura 4 mostra, em detalhes, uma parte impactada da sub-bacia do córrego Grota do Pinto, que aí fora canalizado para fazer a intersecção entre as rodovias BR-440 e BR-040. A represa fica na parte norte desta imagem, muito próxima a esta obra.

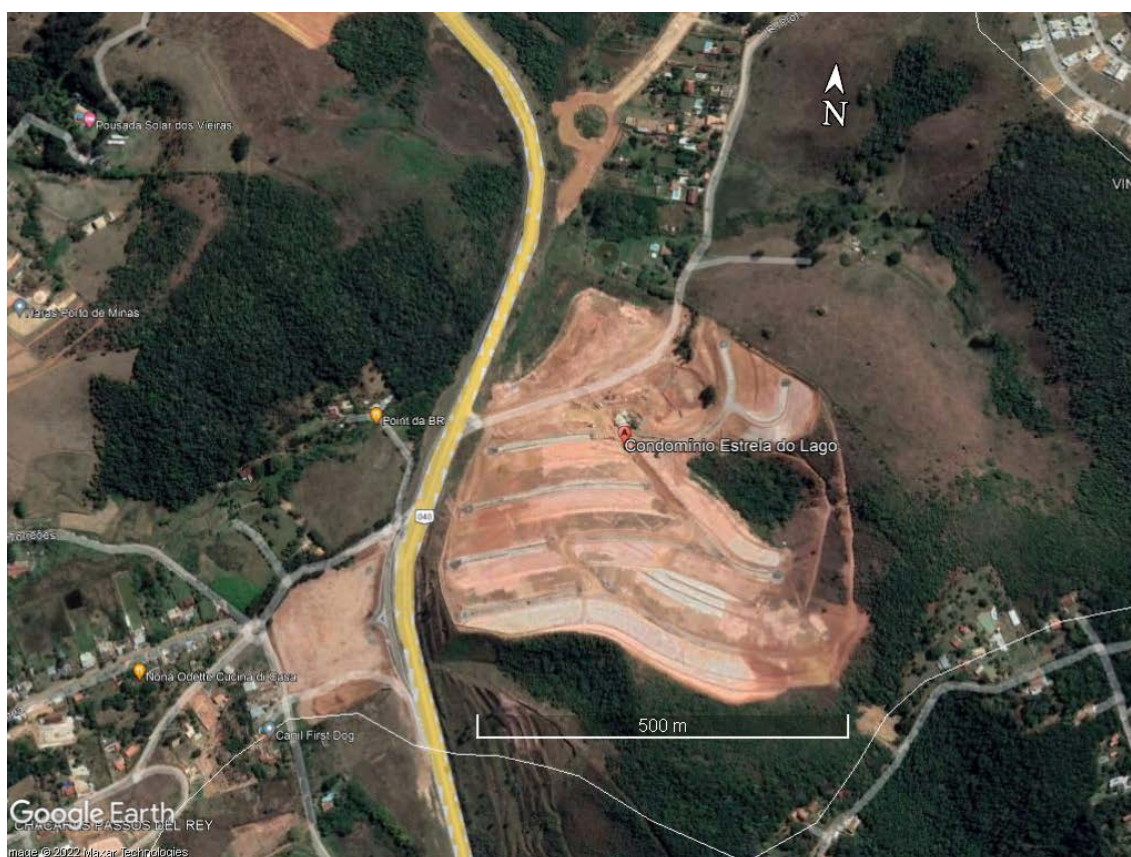
**Figura 5** – Destaque para o Condomínio Estrela do Lago na sub-bacia do córrego Grota do Pinto na Bacia da Represa de São Pedro.

Neste caso o Poder Público deixou esse manancial a mercê da especulação imobiliária, o que resultou na autorização e implantação do Condomínio Estrela do Lago, justamente na sub-bacia do córrego Grota do Pinto, utilizando estas águas para a criação de uma suposta “prainha”, conforme vem sendo anunciado (Figura 5).

Chama a atenção a tramitação de um processo complexo com interferência em áreas de preservação permanente, supressão de mata ciliar, canalização de córregos e na sub-bacia de um tributário de manancial de abastecimento público ainda em atividade, de 09/08/2019 a 15/06/2020, quando foi expedido o Alvará de Licença pela Prefeitura de Juiz de Fora, ou seja, menos de um ano. O condomínio com a primeira prainha de Juiz de Fora teve seus lotes vendidos em poucas horas, criando precedente para outros empreendimentos nas áreas de recarga deste e de outros mananciais que servem ao município. Nesse momento em que água vale ouro, é questionável ver o Poder Público deixar de defender interesses públicos e coletivos e permitir uma atividade que não se enquadra nas exceções para intervenção em área de preservação permanente, de acordo com a legislação vigente. Conforme a Figura 5, a terraplenagem permitida pela Prefeitura de Juiz de Fora aterrou várzeas na direção da

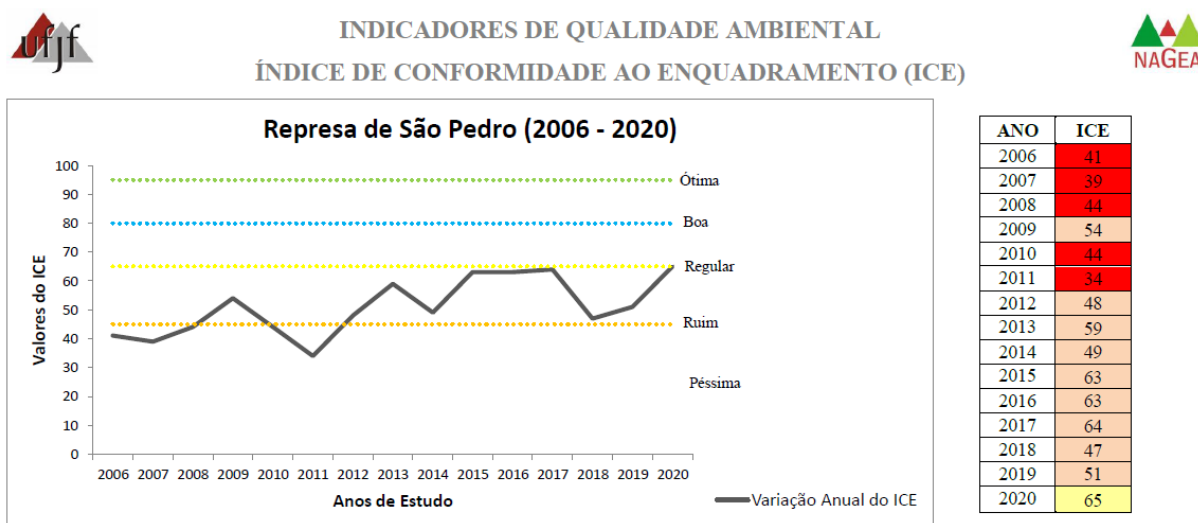
**Figura 11** – Resultados do ICE para a captação da Represa de São Pedro entre 2006 e 2020.

ICE	94<ICE	79<ICE≤94	64<ICE≤79	44<ICE≤64	ICE≤44
Classe	Ótima	Boa	Regular	Ruim	Péssima
Significado	Água protegida, com ausência de impactos.	Água protegida, com pequeno grau de impacto.	Água protegida, porém com ocasionais impactos.	Água frequentemente afetada.	Água sempre alterada.

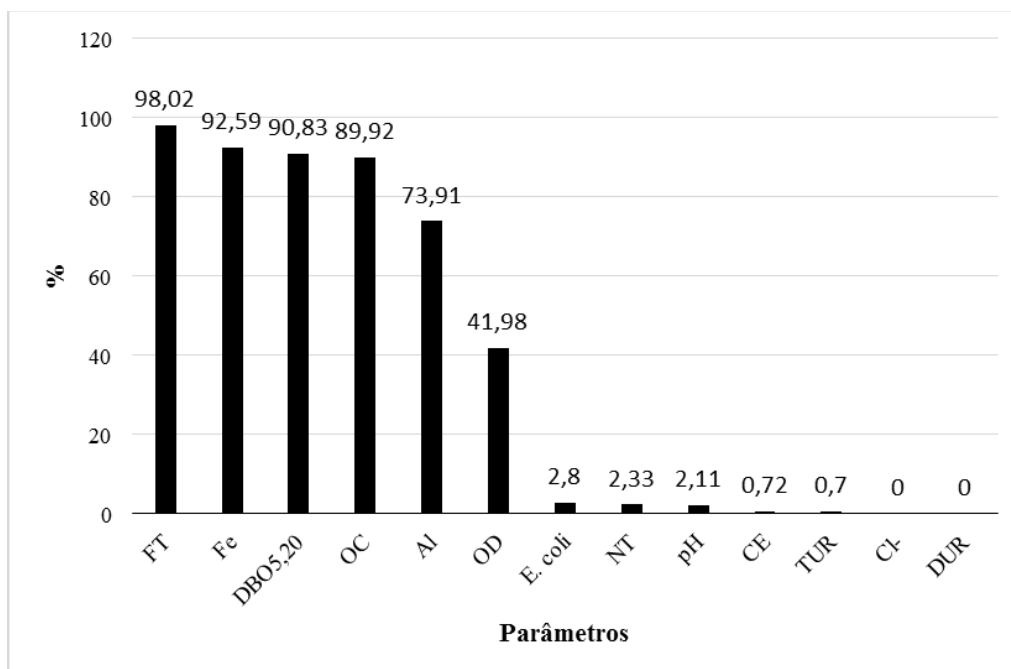
**Figura 13** – Percentual de resultados não conformes na captação da Represa de São Pedro

A percentagem de resultados não conformes é apresentada na Figura 13. Os parâmetros FT, Fe, DBO5,20, OC, Al e OD foram os que apresentaram maior percentual de não conformidade no período analisado. O Alumínio e o Ferro estão relacionados ao escoamento superficial devido ao revolvimento da terra e processos erosivos. Os demais parâmetros estão relacionados ao aumento de matéria orgânica na bacia, decorrente do despejo de efluentes domésticos e do manejo das pastagens.

Outro parâmetro que pode corroborar essa hipótese é o Nitrogênio Total que também pode ter origem antropogênica, através de despejos domésticos e industriais e também pode provocar a redução de oxigênio dissolvido (OD) em virtude do processo oxidativo de nitrificação

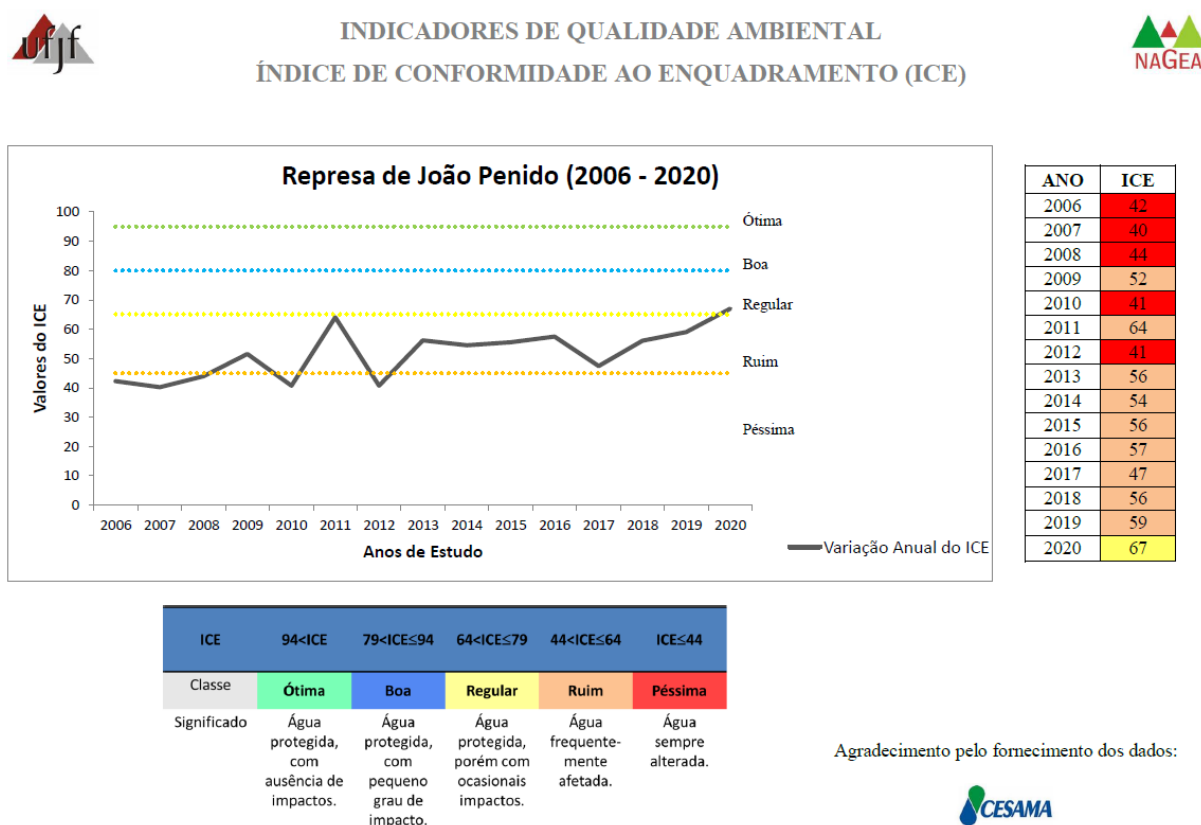
**Figura 22** – ICE da represa Dr. João Penido entre 2006 – 2020

Pode ser verificado na Figura 22 que os valores do ICE para a represa

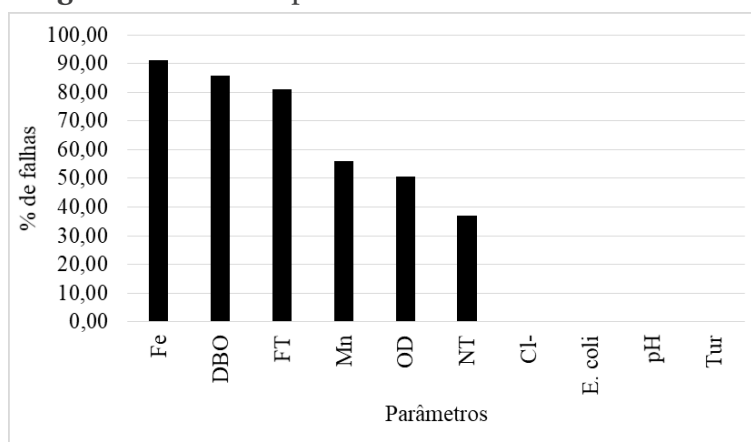
**Figura 23** – Gráfico percentual de falhas das variáveis.

A variável DBO<sub>5,20</sub> indica a quantidade de oxigênio dissolvido na água consumido pelos micro-organismos na degradação da matéria orgânica. Desse modo, é um indicador indireto da quantidade de matéria orgânica presente na água. Sua medida está, então, associada ao OD, ou seja, quando a leitura de DBO<sub>5,20</sub> é alta, provavelmente a concentração de OD está baixa. O FT tem como fonte natural nos corpos d'água a liberação de fosfato das rochas e artificialmente pelos detergentes presentes no esgoto doméstico. Entre as principais fontes naturais de NT numa bacia de contribuição podem ser citadas a fixação biológica e as chuvas. O FT e o NT são nutrientes essenciais ao metabolismo e formação da biomassa. Porém, quando disponíveis no meio em concentrações elevadas, podem levar o corpo hídrico a um processo de eutrofização.

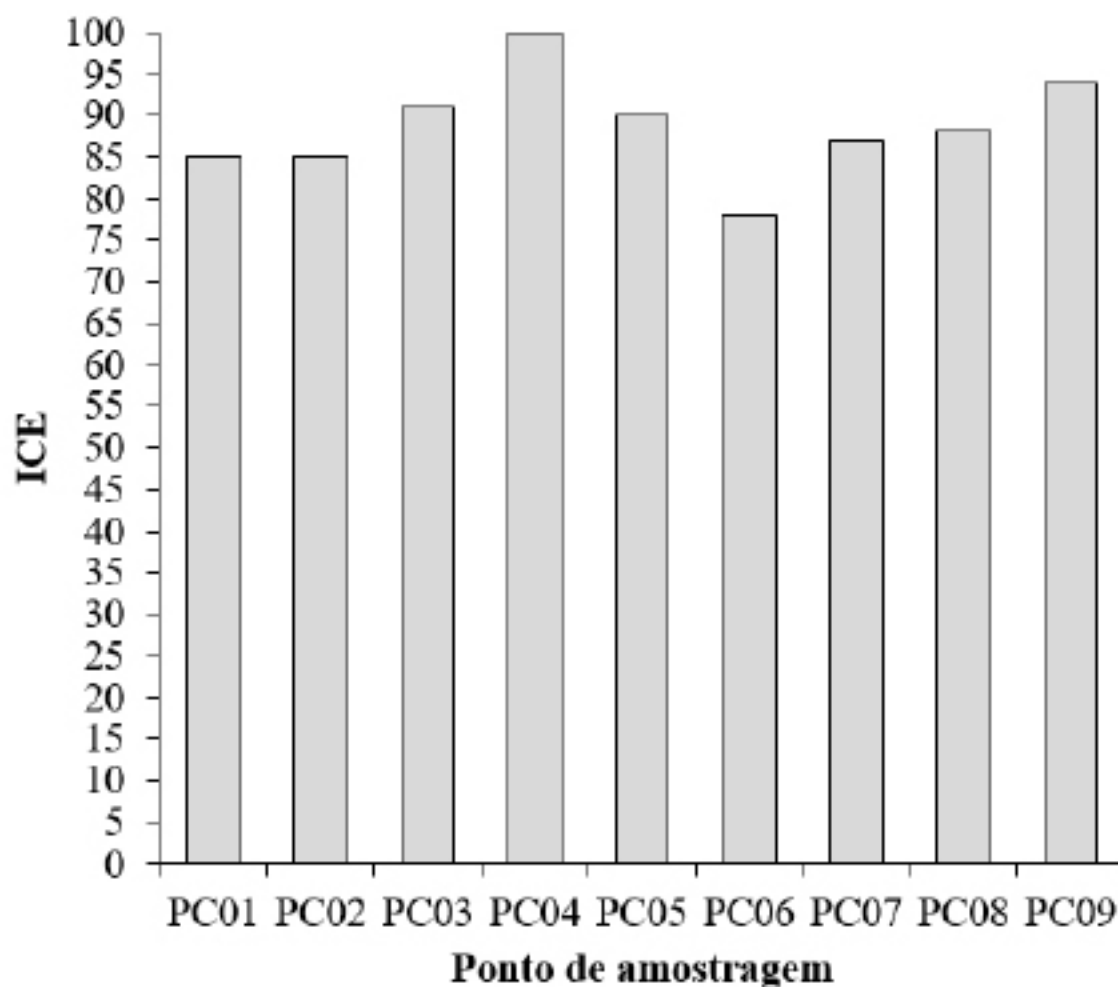
Figura 36 – Enquadramento do ICE nos pontos de amostragem da BCRC

A Figura 36 ilustra os valores do ICE para os pontos de amostragem, os quais variam entre “Regular” e “Excelente”. O menor valor foi encontrado no PC06 (78), na foz do Ribeirão São Bento. O maior valor foi encontrado no PC04 (100), ponto situado no médio curso da represa. Esperava-se que o PC02, na foz do Córrego Zíper, apresentasse o pior valor do ICE, uma vez que o mesmo recebe os esgotos do Distrito de Nova Dores do Paraibuna. No entanto, o ponto PC06 teve uma leitura de OD abaixo do limite, além das quatro leituras de Fe fora do padrão. O PC02, por sua vez, apresentou-se fora do padrão apenas nas quatro leituras de Fe. É importante ressaltar que o uso de um índice acarreta na perda das informações individuais e na generalização dos resultados. Pode ser observado também que os maiores valores de ICE foram registrados para os dois pontos dentro do reservatório, PC04 e PC09, reforçando a percepção de que as principais fontes de carga orgânica são representadas pelos afluentes.

Devido às diferenças quanto ao número de variáveis e de observações entre os dois conjuntos de dados, não é possível comparar o resultado do ICE dos dados históricos e das campanhas. Entretanto, estes resultados permitem concluir que o valor do índice vem melhorando ao longo dos anos para o ponto da captação, e que a qualidade da água nos pontos do médio curso do reservatório (PC04) e da captação (PC09) estão melhores que nos tributários da represa.
