**UNIVERSIDADE FEDERAL DE JUIZ DE FORA  
FACULDADE DE ENGENHARIA  
ENGENHARIA AMBIENTAL E SANITÁRIA**

**Avaliação da situação técnica e prática dos hidrantes urbanos em  
municípios brasileiros**

Trabalho Final de Curso apresentado ao Colegiado do Curso de Engenharia Ambiental e Sanitária da Universidade Federal de Juiz de Fora, como requisito parcial à obtenção do título de Engenheiro Ambiental e Sanitarista.

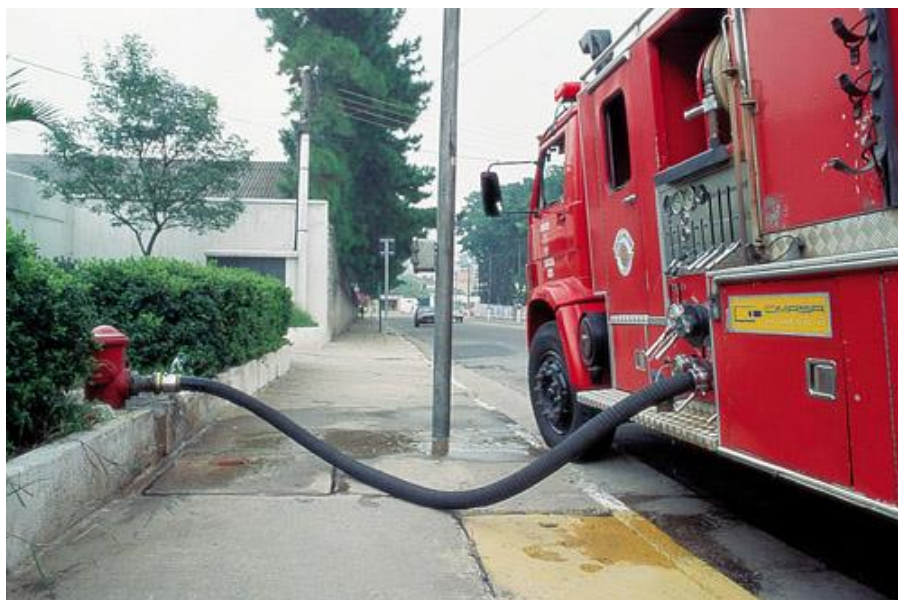
Figura 1 – Hidrante urbano em uso

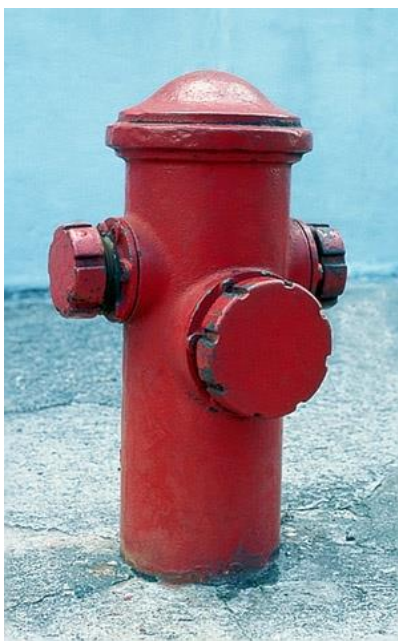
- a) hidrante de coluna: “dispositivo instalado sobre o piso de passeios públicos, com corpo cilíndrico e três saídas” (ABNT, 2006a, p. 2).  
A Figura 2 retrata um exemplar já instalado na via pública;

Figura 2 – Exemplo de hidrante de coluna

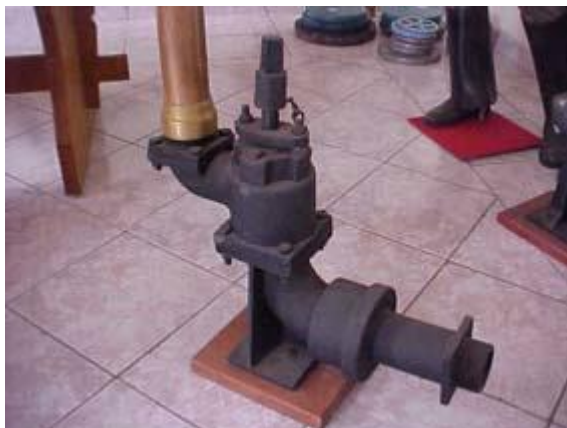
- b) hidrante de coluna com obturação própria: mesma definição da alínea anterior, porém incluindo “dispositivo de vedação automática no próprio corpo” (ABNT, 2006c, p. 2);
- c) hidrante subterrâneo: “dispositivo instalado sob o piso de passeios públicos em uma caixa de ferro fundido, dotado de uma saída” (ABNT, 2006b, p. 2). Vide exemplar na Figura 3.

Figura 3 – Exemplo de hidrante subterrâneo
