Universidade Federal de Juiz de Fora
Pós-graduação em Ciência e Tecnologia do Leite e Derivados
Dissertação em Ciência e Tecnologia do Leite e Derivados

**IMPLANTAÇÃO DE UM PROCEDIMENTO DE HIGIENIZAÇÃO EM UMA
UNIDADE PRODUTORA DE QUEIJO MINAS ARTESANAL NA REGIÃO
DA CANASTRA E AVALIAÇÃO PELO MÉTODO DE ATP-BIOLUMINESCÊNCIA**

Dissertação apresentada ao Programa de Pós-graduação, Mestrado Profissional em Ciência e Tecnologia do Leite e Derivados, área de concentração: Qualidade do Leite e Derivados, da Universidade Federal de Juiz de Fora, como requisito parcial para a obtenção do grau de Mestre.

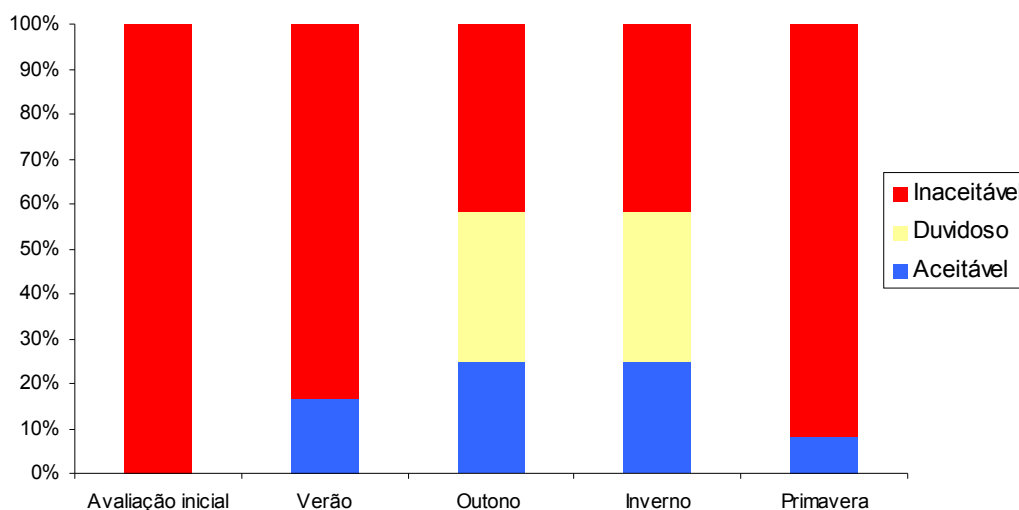
A Figura 7 apresenta a Classificação dos resultados obtidos para as leituras dos logaritmos decimais (Log_{10}) das Unidades Relativas de Luz (URL) para cada estação do ano antes, ou seja, avaliação inicial, e após implantação dos procedimentos de higienização propostos.

Figura 7 – Percentual de condições higiênicas encontradas em um unidade produtora de queijo Minas artesanal da Região da Serra da Canastra, avaliadas nas quatro estações do ano após a implantação dos procedimentos de higienização propostos e antes da implantação, na estação do verão.

Quando se analisa as leituras obtidas em cada ponto de amostragem após a implantação dos procedimentos de limpeza e sanitização, percebe-se que: 100% dos resultados indicaram o manipulador, a mesa de enformagem e prensagem, bem como a prateleira de maturação em condições inaceitáveis de utilização para

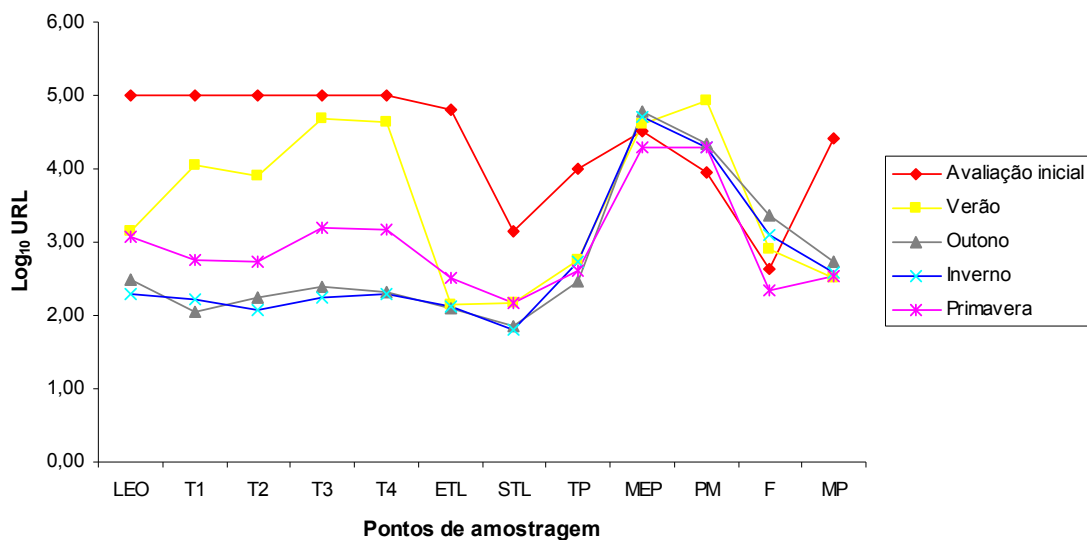
A Figura 9 apresenta os logaritmos decimais (Log_{10}) Unidades Relativas de Luz (URL), das médias de cada ponto de amostragem em função das estações do ano.

LEO - Latão de leite do equipamento de ordenha	TP - Tanque de produção
T1 - Teteira 1	MEP - Mesa de enformagem e prensagem
T2 - Teteira 2	PM - Prateleira de maturação
T3 - Teteira 3	F - Forma
T4 - Teteira 4	MP - Mão do manipulador
ETL - Entrada da tubulação de transferência do leite	SO - Água utilizada na sala de ordenha
STL - Saída da tubulação de transferência do leite	IQ - Água utilizada no interior da queijaria

Figura 9 – Valores médios dos logaritmos decimais (Log_{10}) das Unidades Relativas de Luz (URL) em cada ponto de amostragem de uma unidade produtora de queijo Minas artesanal da Região da Serra da Canastra, obtidos no verão, antes da implantação do procedimento de higienização proposto e nas quatro estações do ano, após a implantação do procedimento.

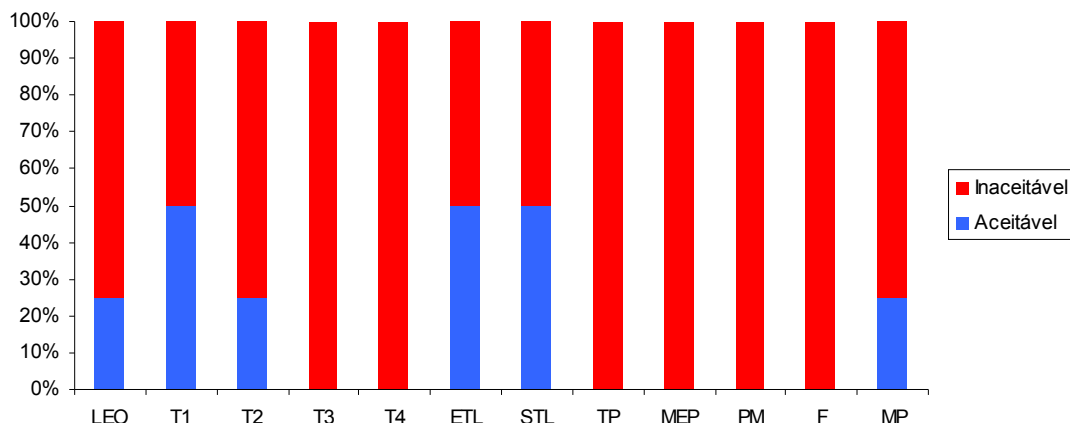
A Figura 10 apresenta a classificação dos resultados obtidos para as leituras expressas em (Log_{10}) das Unidades Formadoras de Colônias (UFC.cm^{-2}), referente às médias obtidas em cada ponto de amostragem após a adoção do procedimento de higienização proposto.

LEO - Latão de leite do equipamento de ordenha	TP - Tanque de produção
T1 - Teteira 1	MEP - Mesa de enformagem e prensagem
T2 - Teteira 2	PM - Prateleira de maturação
T3 - Teteira 3	F - Forma
T4 - Teteira 4	MP - Mão do manipulador
ETL - Entrada da tubulação de transferência do leite	SO - Água utilizada na sala de ordenha
STL - Saída da tubulação de transferência do leite	IQ - Água utilizada no interior da queijaria

Figura 10 – Percentual de condições higiênicas dos pontos de amostragem dos utensílios e equipamentos de uma unidade produtora de queijo Minas artesanal da Região da Serra da Canastra, medido em (Log_{10}) das Unidades Formadoras de Colônias (UFC.cm^{-2}), após a implantação do procedimento de higienização proposto.

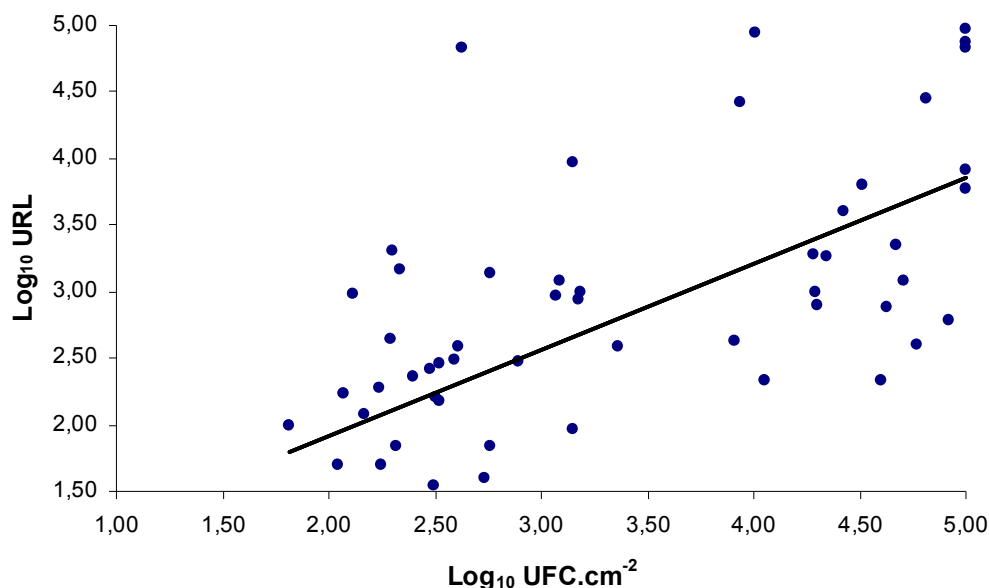
A Figura 12 apresenta a correlação obtida entre os métodos tradicional e de ATP-Bioluminescência.

Figura 12 – Correlação entre os métodos tradicional e de ATP-Bioluminescência para avaliação das condições higiênicas de superfícies de uma unidade produtora de queijo Minas artesanal da Região da Serra da Canastra.

A análise de correlação mede o grau de associação entre duas variáveis aleatórias quantitativas, descrevendo o comportamento conjunto de ambas. Numa situação de comparação entre dois métodos de análise é desejável um coeficiente de correlação positivo e o mais próximo possível de 1. Isso demonstra que os dois métodos apresentam comportamento semelhante, facilitando a aceitação de que eles fornecem respostas equivalentes. No estudo em questão, o coeficiente de correlação de Pearson determinado foi de 0,65, indicando um moderado grau de associação entre os métodos. Apesar dos métodos apresentarem correlação positiva, eles não apresentam concordância quanto às faixas de classificação das condições da superfície avaliada, como discutido anteriormente. Os métodos de contagem padrão em placas (tradicional) e o método de ATP-Bioluminescência possuem princípios totalmente diferentes, sendo muitas as variáveis que influenciam nos resultados de cada um (LARSON et al., 2003).
