UNIVERSIDADE FEDERAL DE JUIZ DE FORA  
FACULDADE DE ENGENHARIA  
MESTRADO EM AMBIENTE CONSTRUÍDO

**DIRETRIZES PARA DIAGNÓSTICO E MAPEAMENTO DA ESTANQUEIDADE  
DAS FACHADAS DAS EDIFICAÇÕES PARA GARANTIA DA VIDA ÚTIL DE  
PROJETO**

Dissertação apresentada ao Programa de Pós-Graduação em Ambiente Construído da Universidade Federal de Juiz de Fora, como requisito parcial à obtenção do título de Mestre em Ambiente Construído.

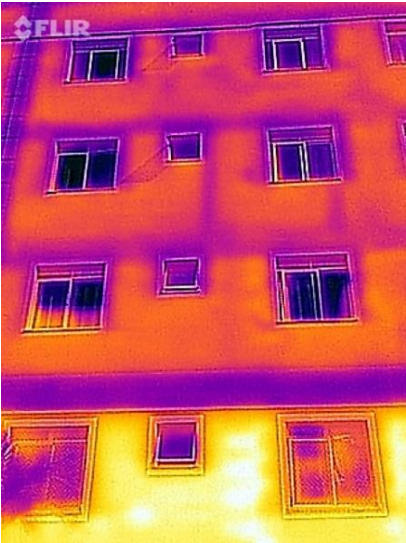
Bloco P,  
fachada  
lateral direita

**Fator de  
Dano (%)**  
**24,30**

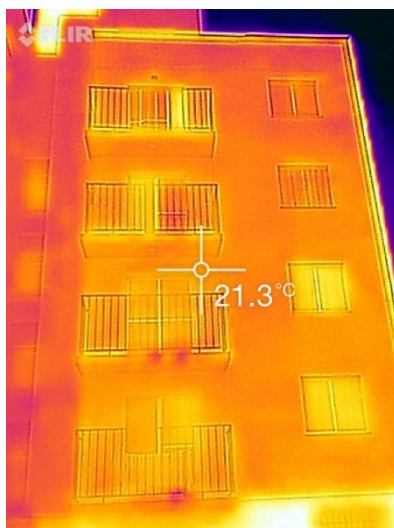
Bloco B,  
fachada  
posterior

**Fator de  
Dano (%)**  
32,21
